Worldwide repairs carried out with PolymerMetal®

REP-# 005

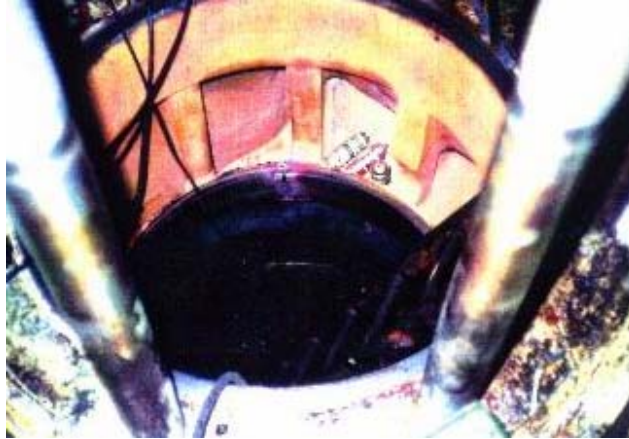
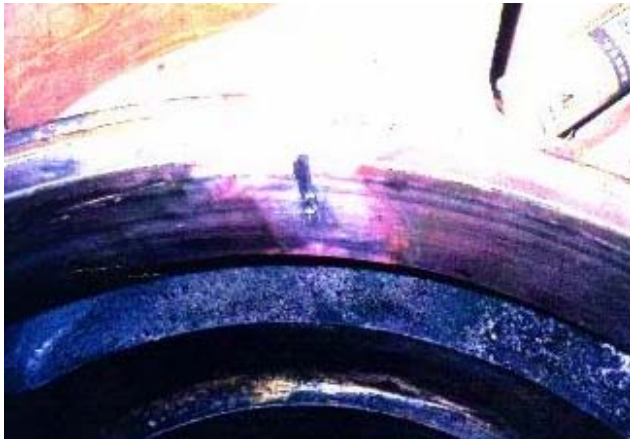
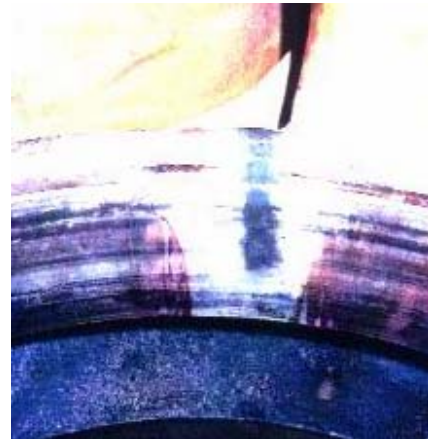
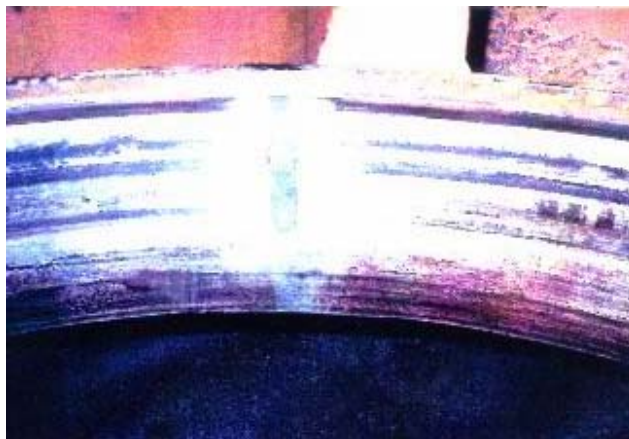
Ремонт блока судового двигателя выполнен ММ-металлом SS-сталькерамика с отвердителем желтый. Проблема: негерметичность системы водоохлаждения из-за трещины на уплотнительной поверхности установки гильзы.
