Worldwide repairs carried out with PolymerMetal®

REP-# 008

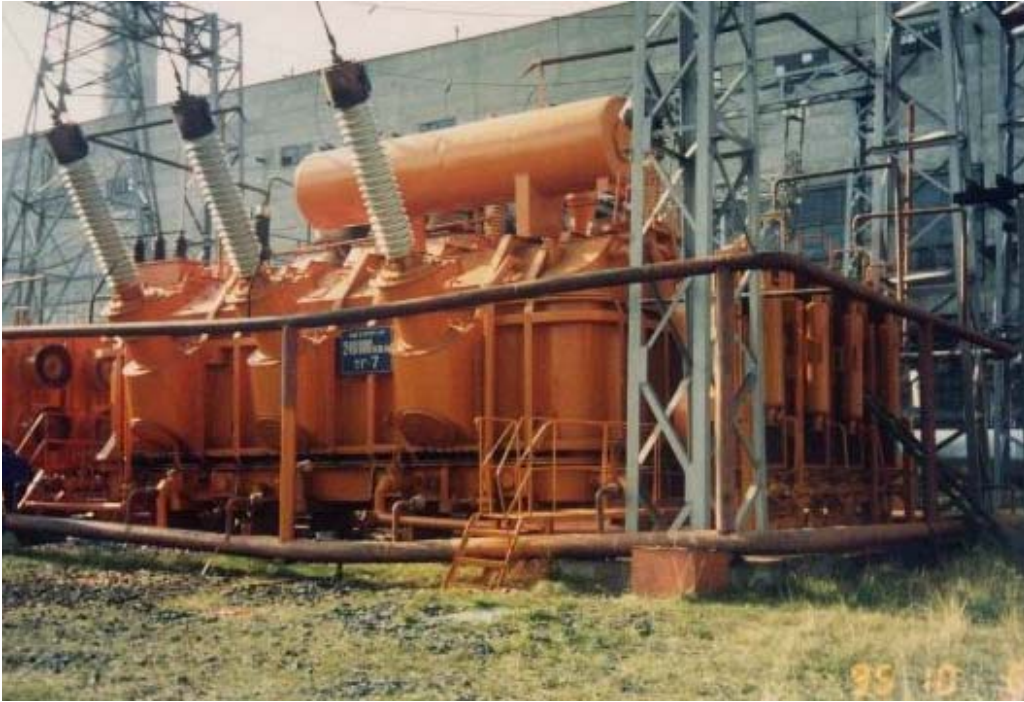
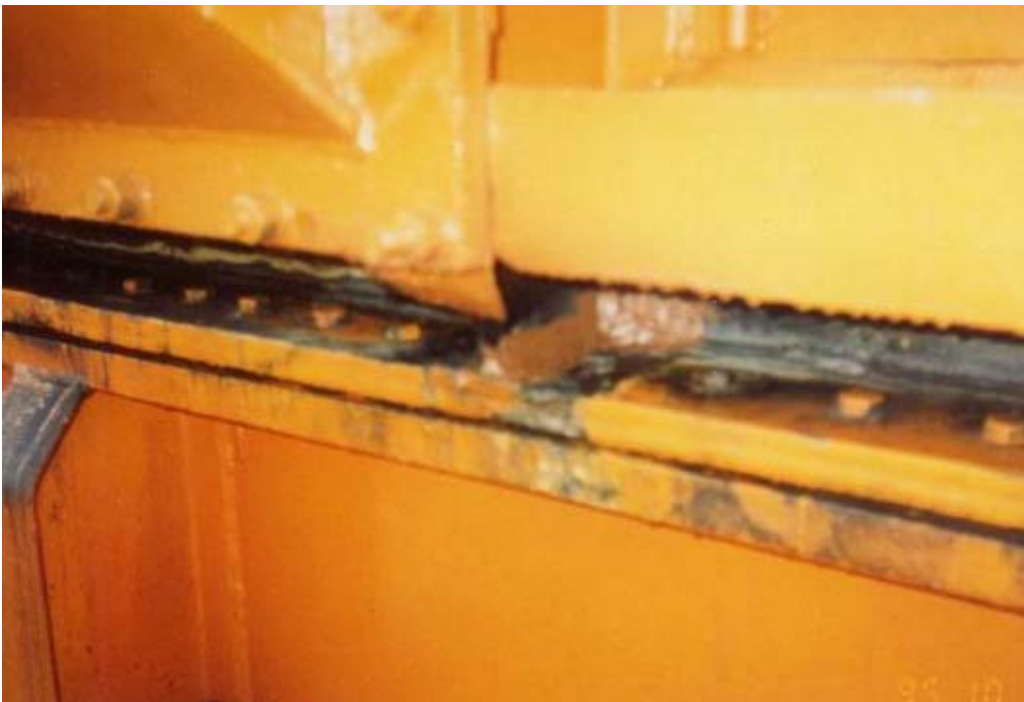
Утечки масла через трещины и раковины в сварных швах в нижней части бака трансформатора 240.000 кВА. Ремонт выполнен без отключения трансформатора по технологии Direct-MM-Bonding MM-металлом oL-сталькерамика с отвердителями красный и желтый.
