*Worldwide repairs carried out with PolymerMetal®*

REP-# 025

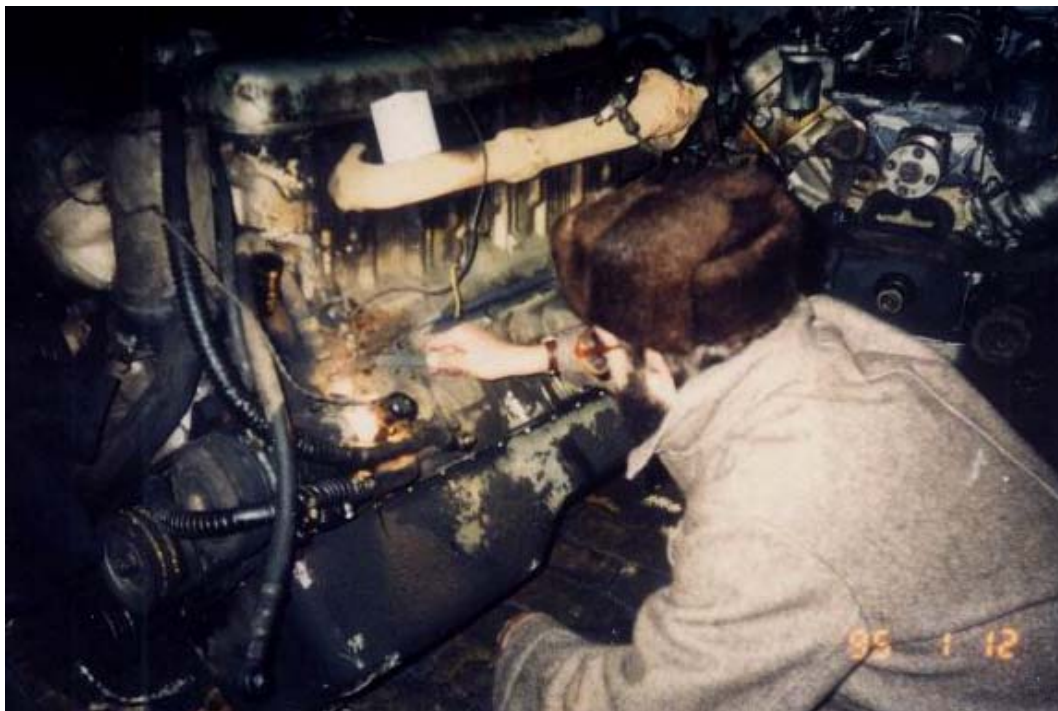
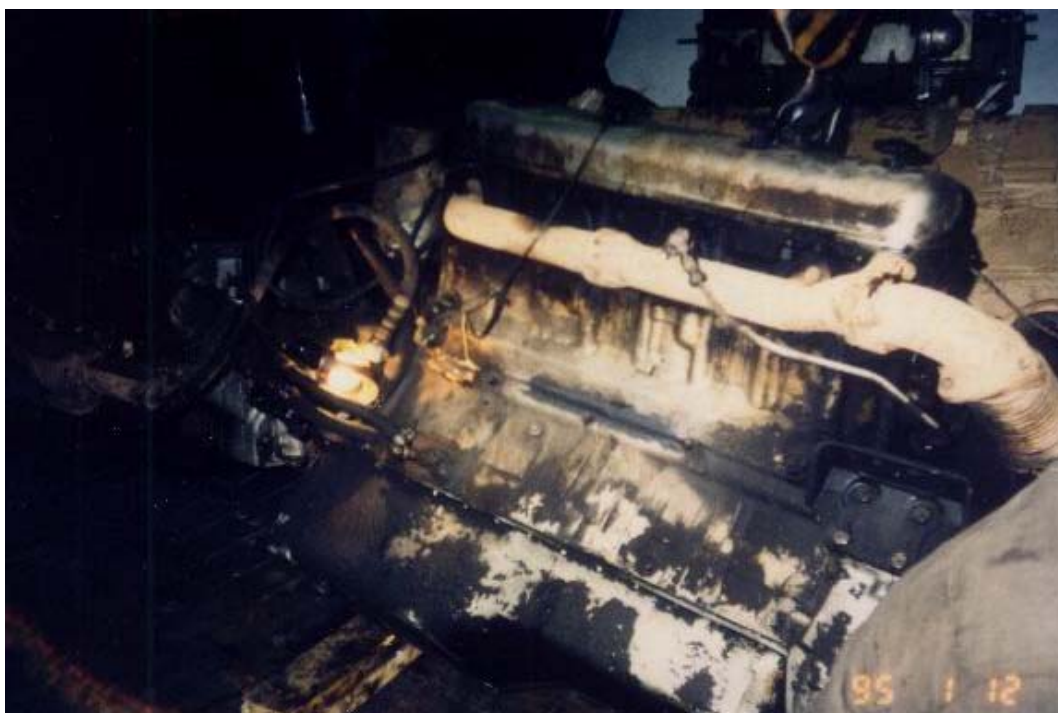
Ремонт четырех трещин на блоке цилиндров двигателя «МАЗ-супер» выполнен ММ-металлом SS-сталькерамика с отвердителем желтый. Одна из трещин пересекала масляный канал и потому для ее ремонта применен ММ-металл oL-сталькерамика с отвердителем красный.
