Worldwide repairs carried out with PolymerMetal®

REP-# 033

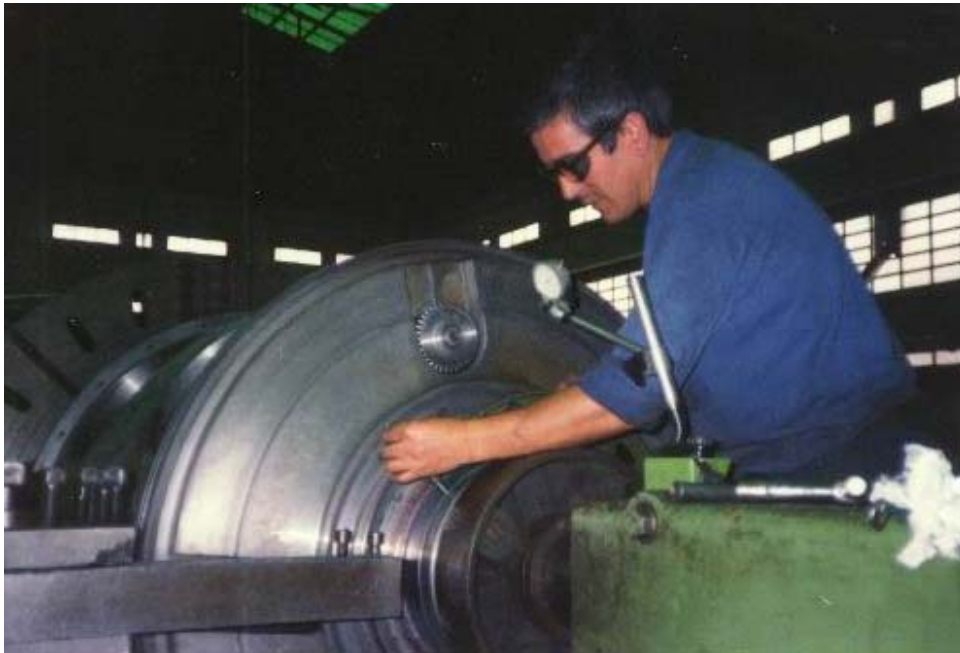
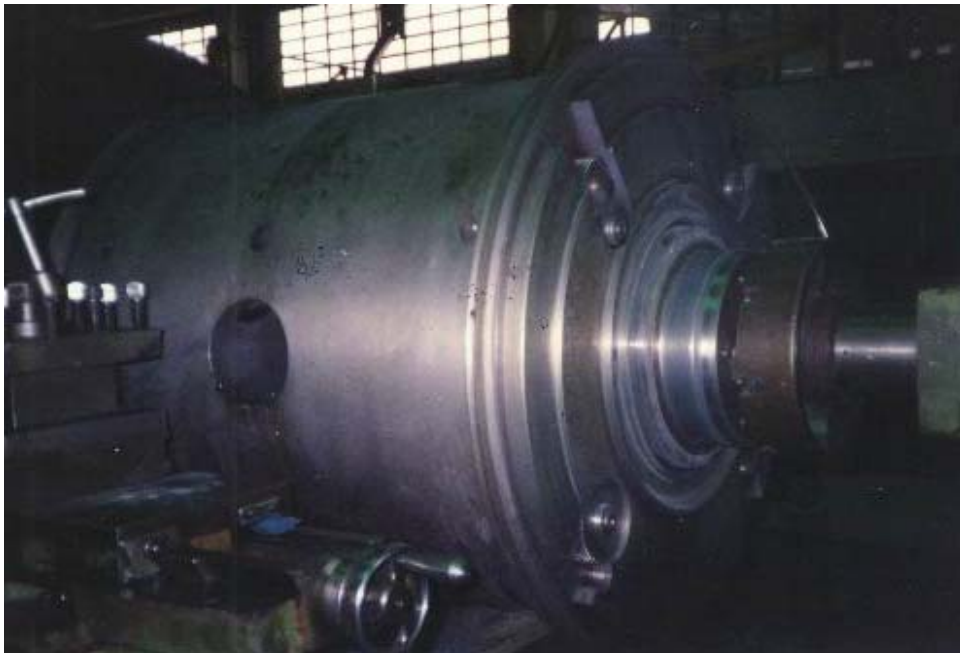
Шейка вала под шарикоподшипник имела износ 0,2 мм. Сначала шейку вала занизили на 0,5 мм, затем место ремонта очистили ММ-обезжиривателем. После этого нанесли ММ-металл SS-сталь с отвердителем желтый. Наконец, после отвердевания, шейку проточили до исходного размера.
