Worldwide repairs carried out with PolymerMetal®

REP-# 039

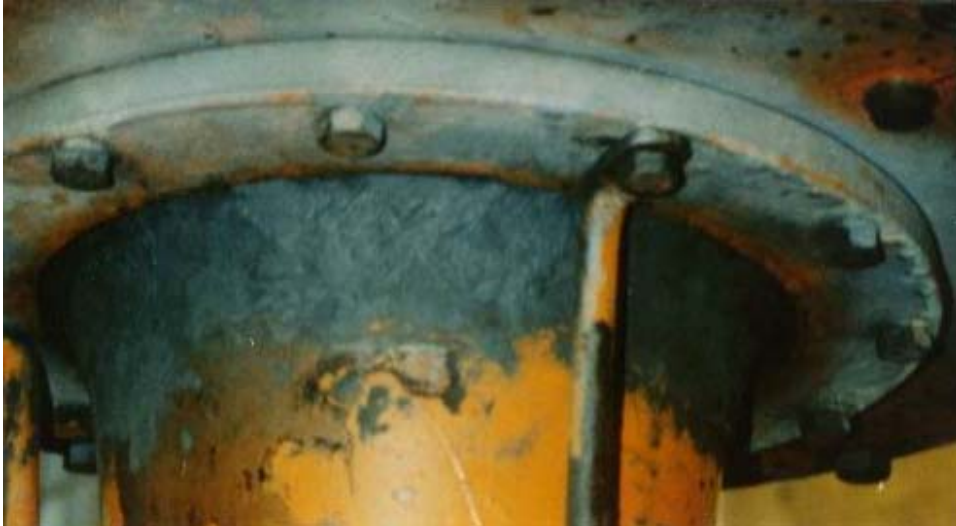
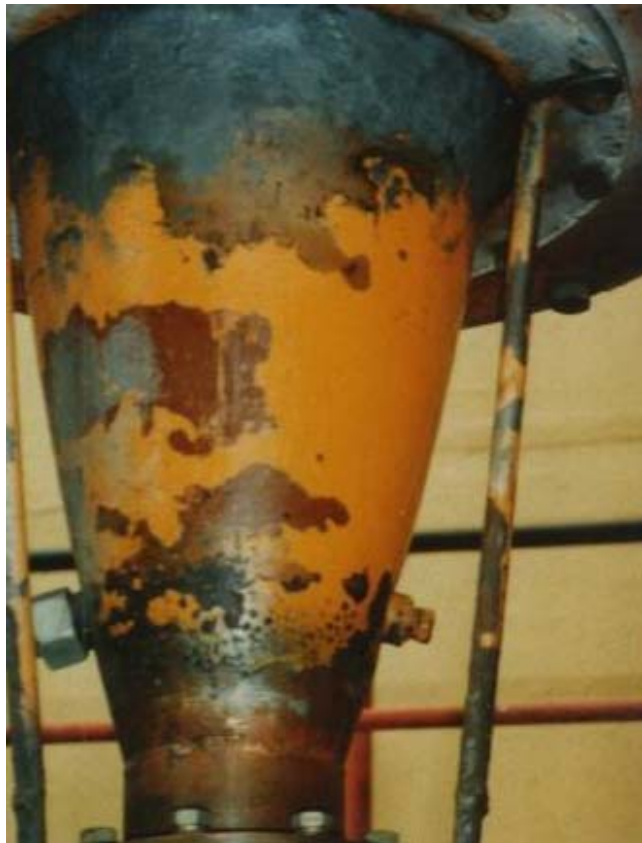
Течь масла через трещину в кабельном наконечнике на воронке трансформаторного блока. Ремонт выполнен по технологии Direct-MM-Bonding MM-металлом oL-сталькерамика с отвердителями красный и желтый.
