Worldwide repairs carried out with PolymerMetal®

REP-# 042

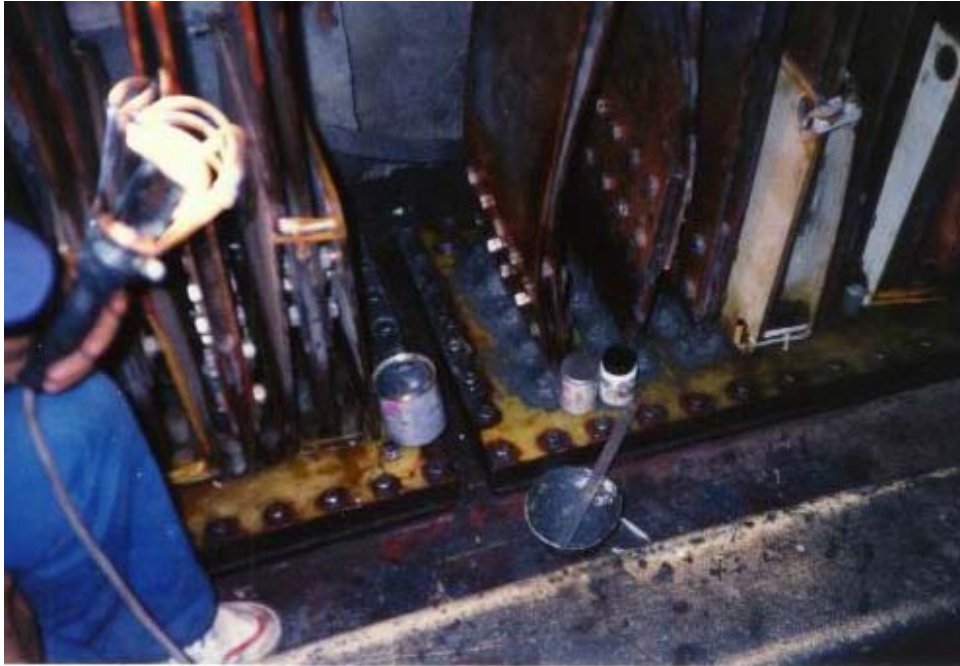
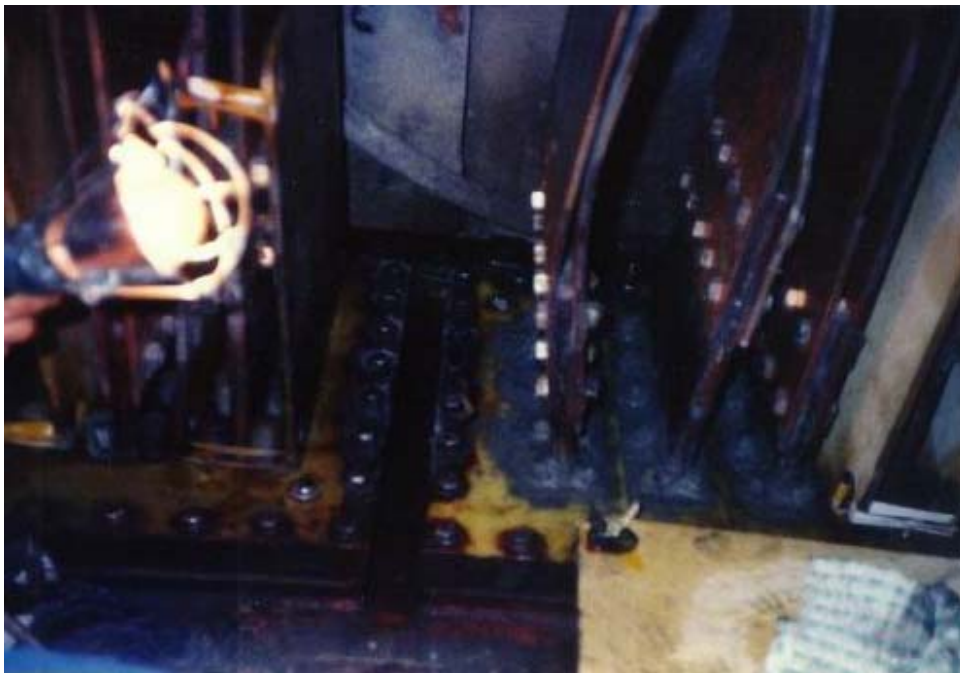
На верхней плоскости трансформатора между медными пластинами и стекловолоконным покрытием обнаружены утечки масла. Ремонт выполнен по технологии Direct-MM-Bonding MM-металлом oL-сталькерамика с красным и желтым отвердителями.
