Worldwide repairs carried out with PolymerMetal®

REP-# 056

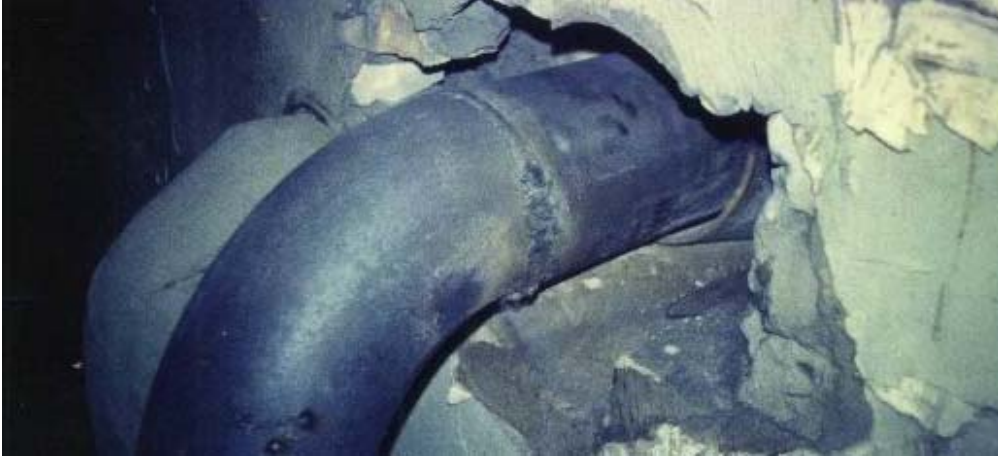
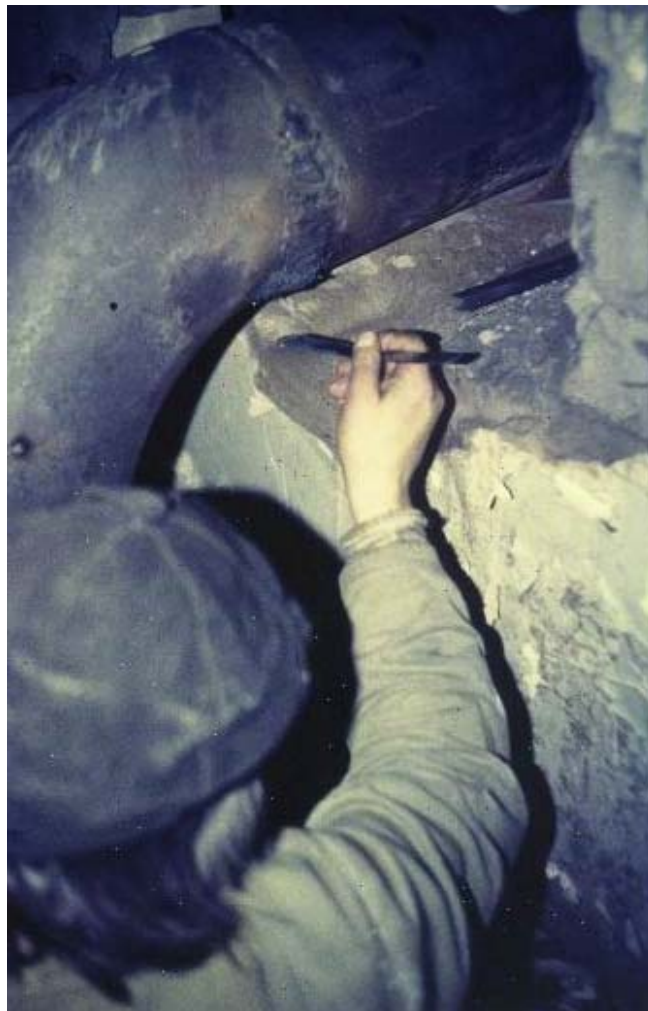
Устранение трещины на паропроводе в труднодоступном месте выполнено ММ-металлом UW с отвердителем UW3. Появление дефекта обусловлено вибрацией при рабочем давлении 2 бар и температуре 90° С.
