Worldwide repairs carried out with PolymerMetal®

REP-# 058

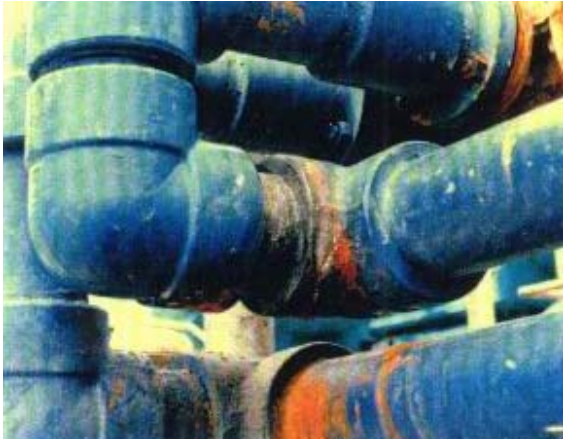
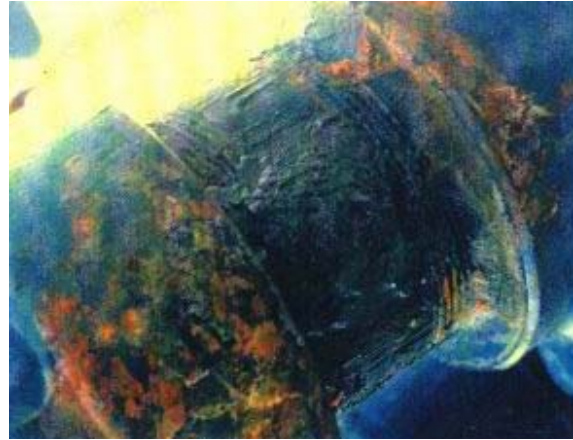
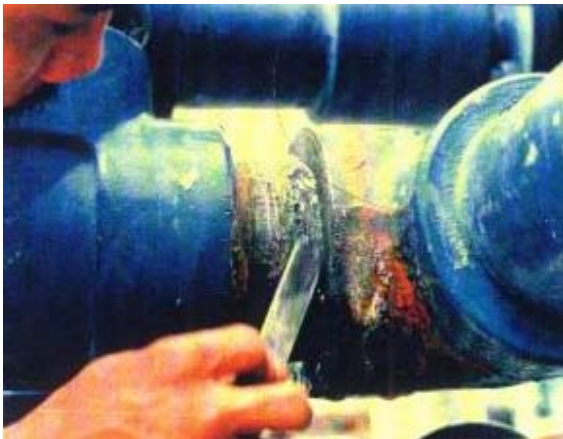
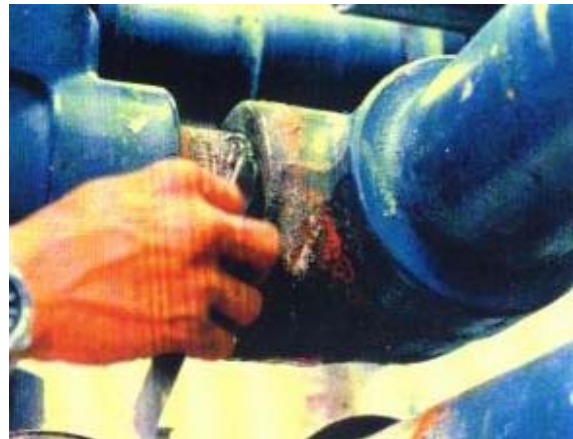
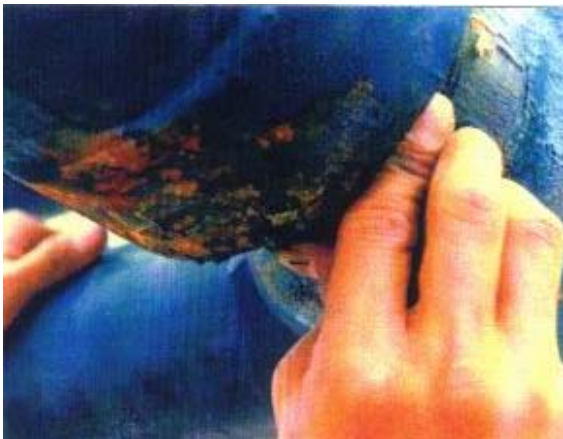
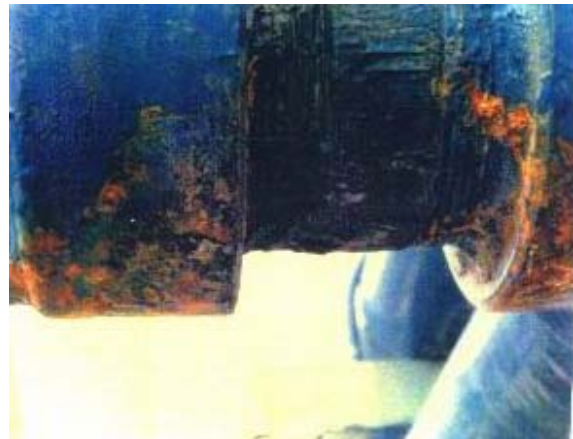
Ремонт протечек на клапанной сборке газопровода выполнен ММ-металлом UW с отвердителем UW3. Причина утечек: коррозия и абразив.
