Worldwide repairs carried out with PolymerMetal®

REP-# 066

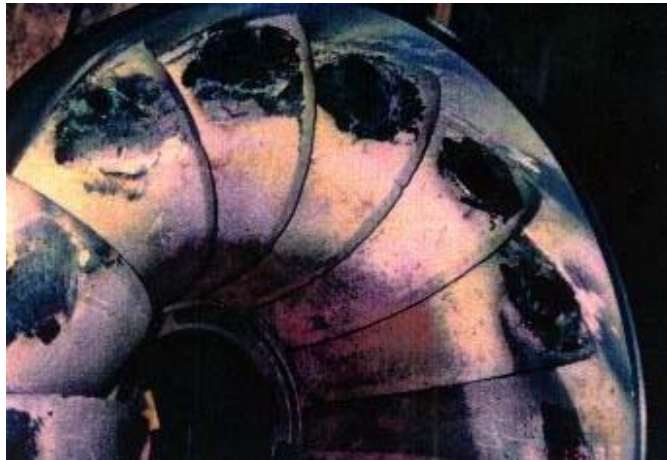
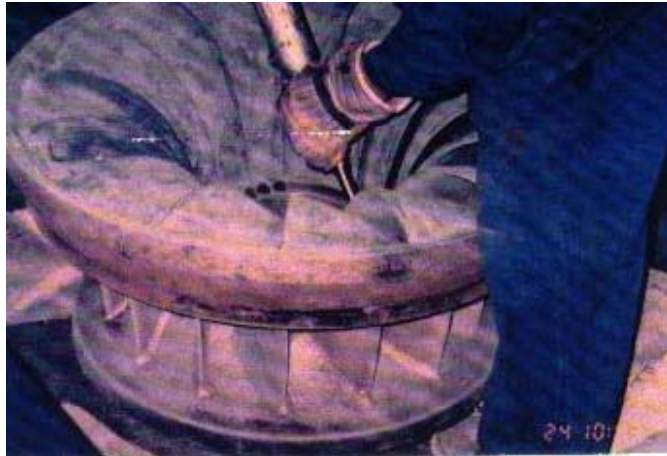
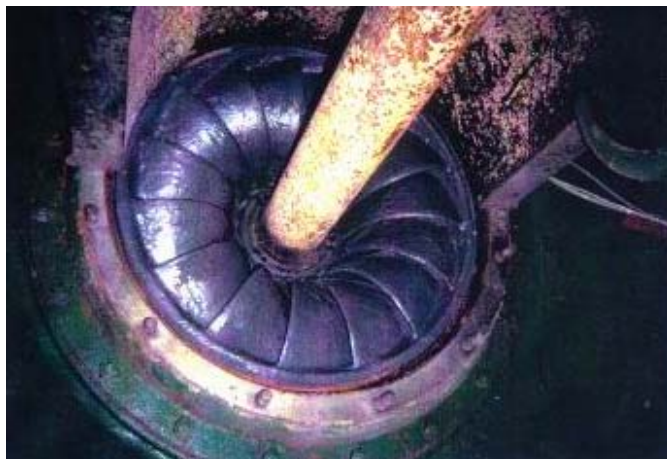
Ремонт роторов двух турбин. С водяной стороны все лопатки имели сквозные повреждения. Вначале крупные отверстия были заварены. Далее, раковины в сварке заполнены и выравнены пастообразным Керамиумом. В завершение, на лопатки нанесено антикавитационное защитное покрытие VP 10-017.
