## Worldwide repairs carried out with PolymerMetal®

REP-# 099

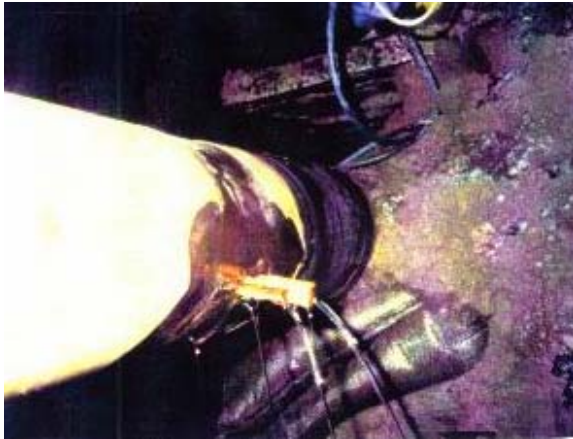
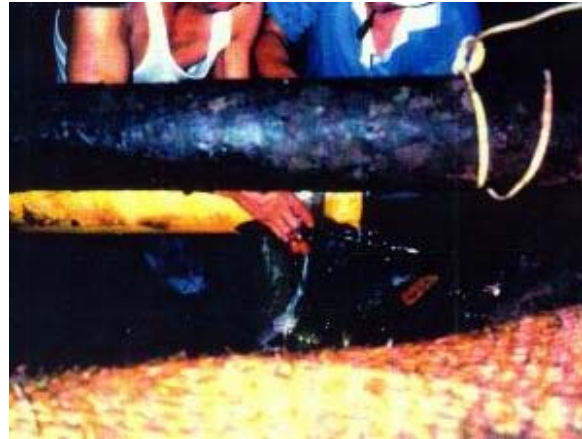
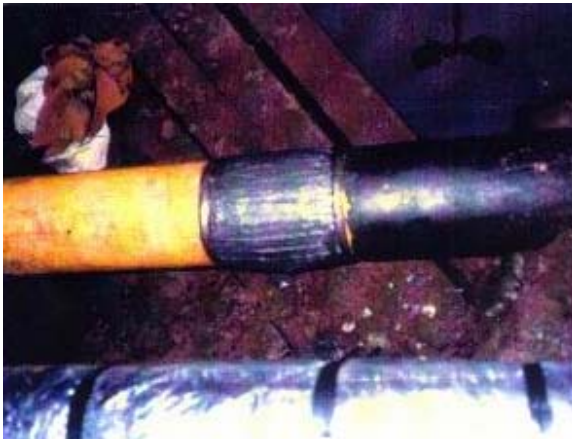
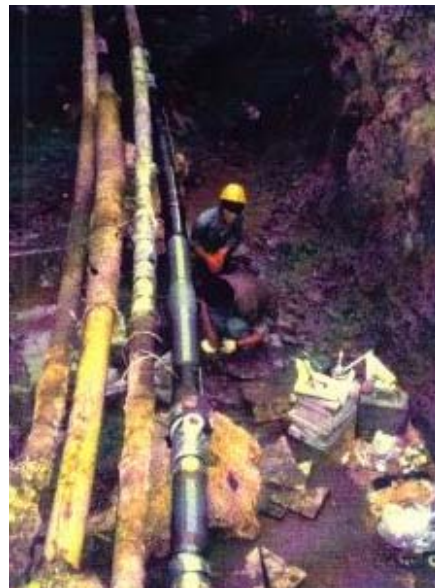
Трещина в маслonaполненном изоляционном трубопроводе 154 KV P.O.F. устранена ММ-металлом oL-сталькерамика с красным отвердителем. Работа выполнена по технологии Direct-MM-Bonding. Кроме того, на коррозионные дефекты нанесен жидкотекучий ММ-металл SS-сталь с отвердителем желтый. Рабочие условия: давление масла 200 psi (=14 кг/см<sup>2</sup>), диаметр трубы 300 мм.
