Worldwide repairs carried out with PolymerMetal®

REP-# 109

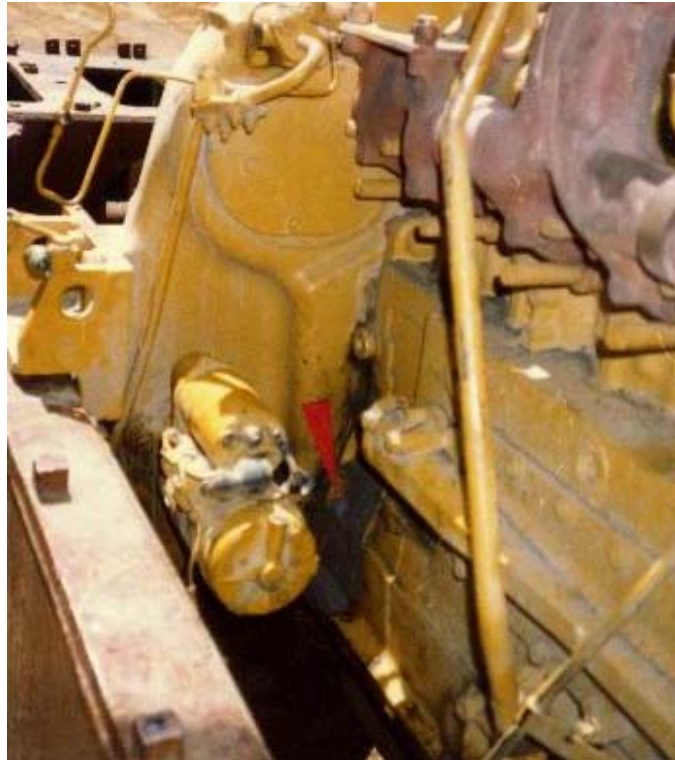
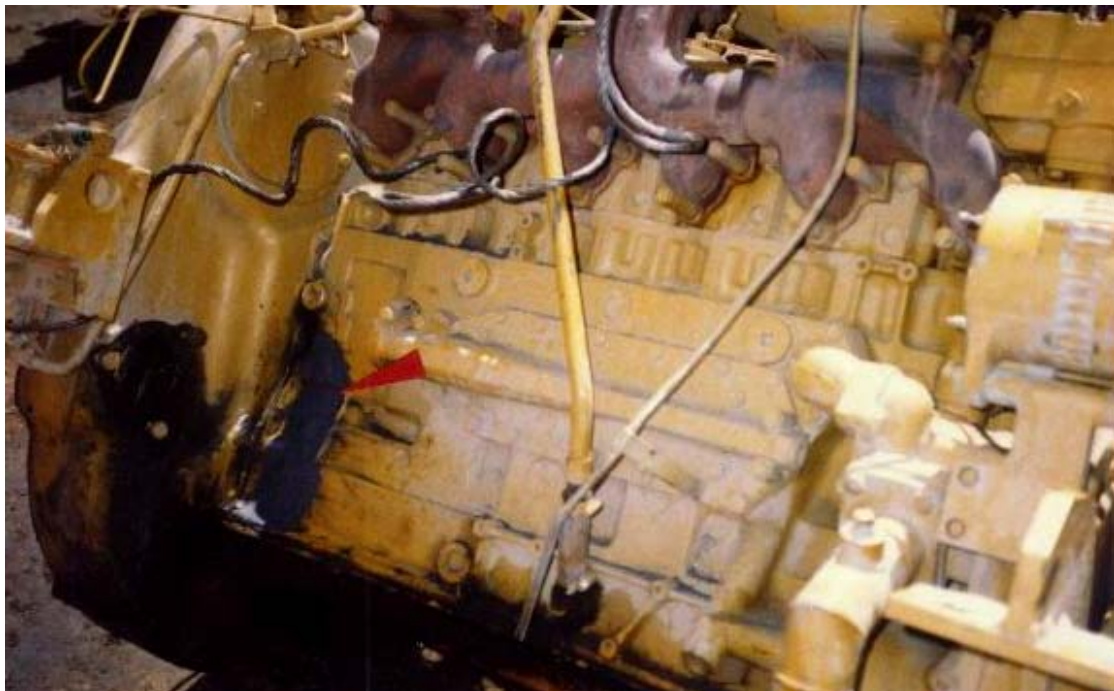
Ремонт волосяной трещины на двигателе бульдозера «Каматсу». Трещина длиной около 20 дюймов. Попытка ремонта традиционным способом с помощью сварки провалилась. Блок был успешно отремонтирован ММ-металлом oL-сталькерамика.
