## Worldwide repairs carried out with PolymerMetal®

REP-# 111

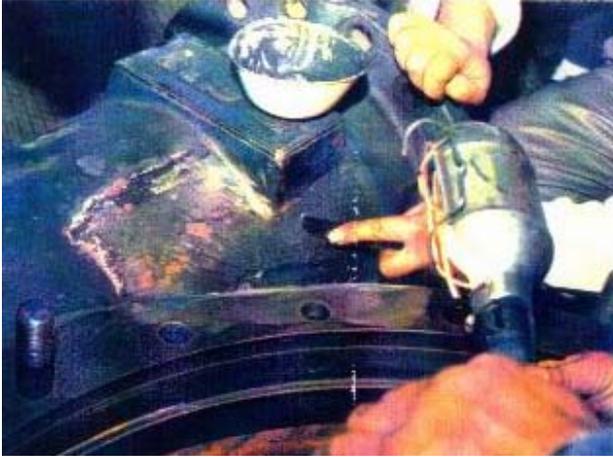
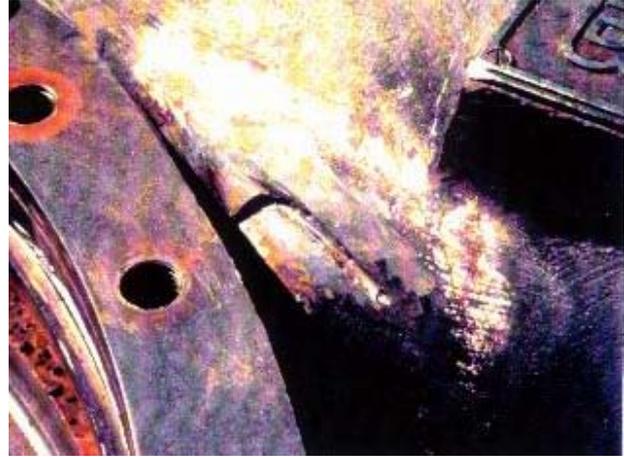
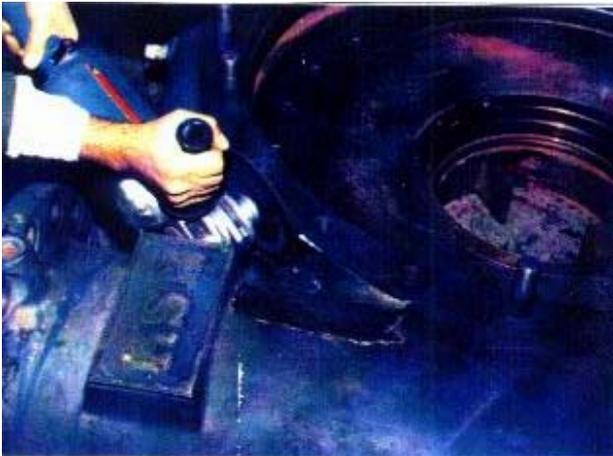
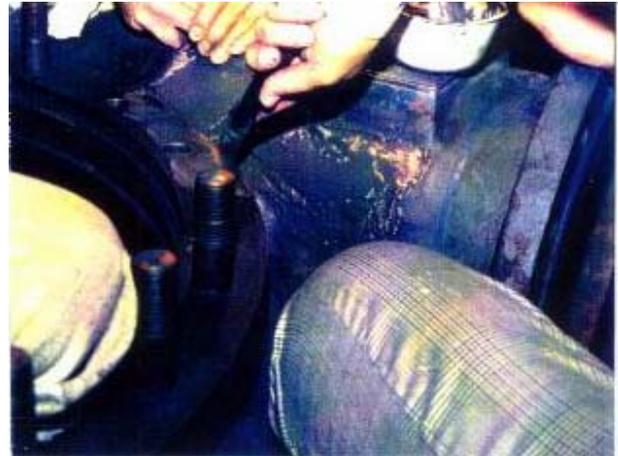
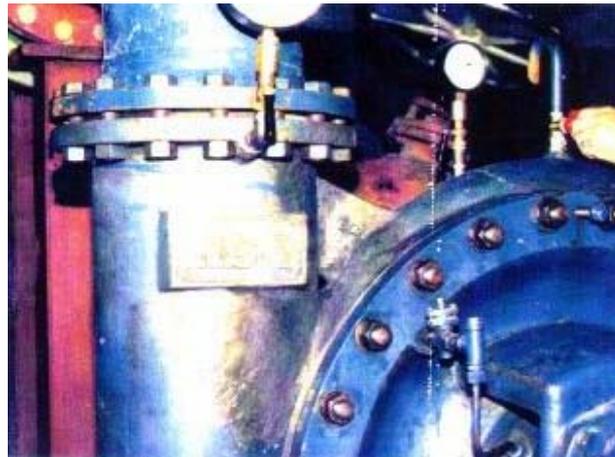
Ремонт водяного насоса. Повреждения: трещина длиной около 15 см. Характеристики насоса: год изготовления - 1969, мощность - 1500 м<sup>3</sup>/час, материал - GGG-40.3, рабочее давление - 20-40 бар. Ремонт выполнен с помощью ММ-металл SS-сталькерамика с желтым отвердителем и ММ-карбоновой тканью. Ремонту предшествовали несколько неудачных попыток ремонта обычной сваркой.
