REP-# 113

MultiMetall

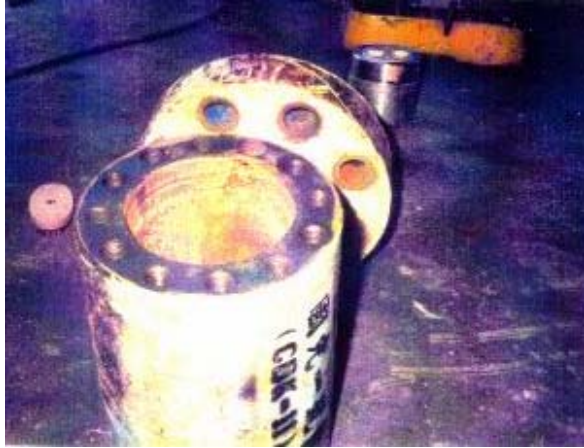
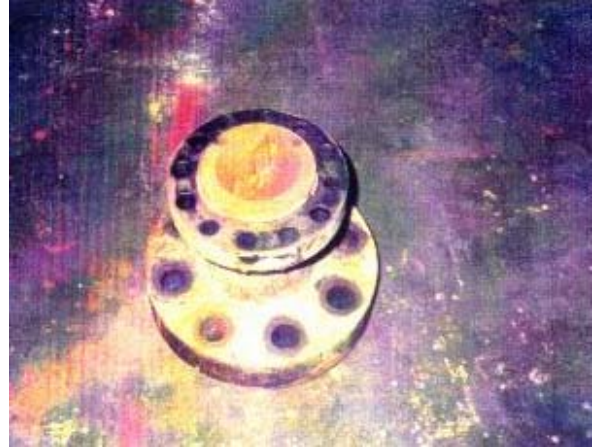
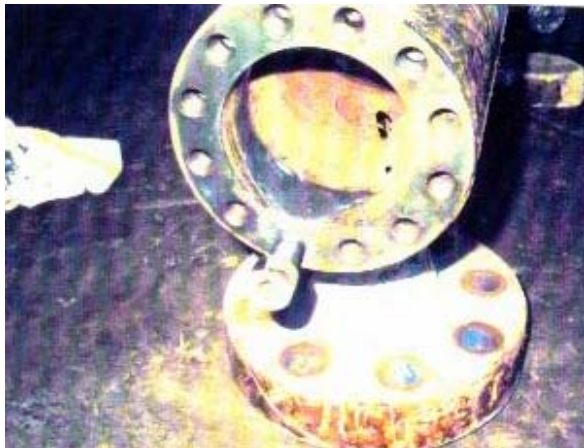
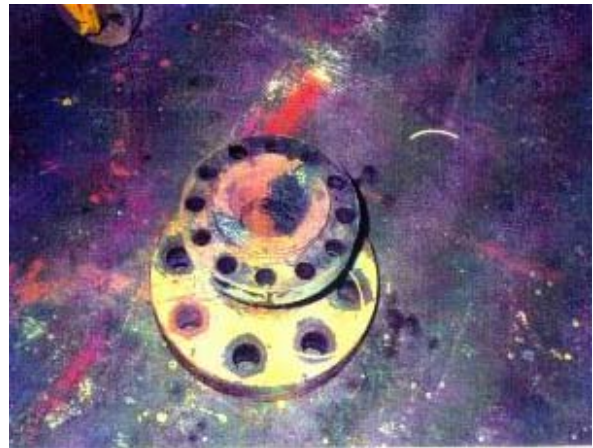
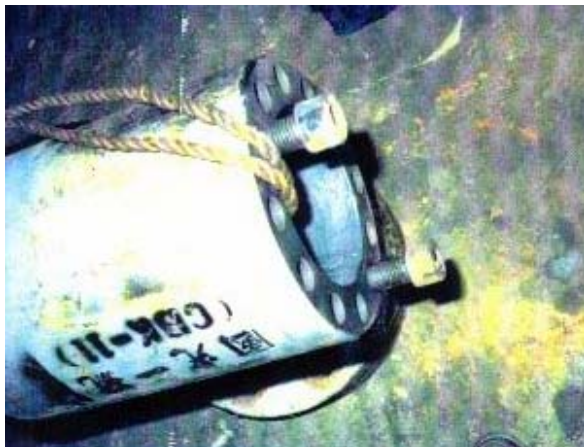
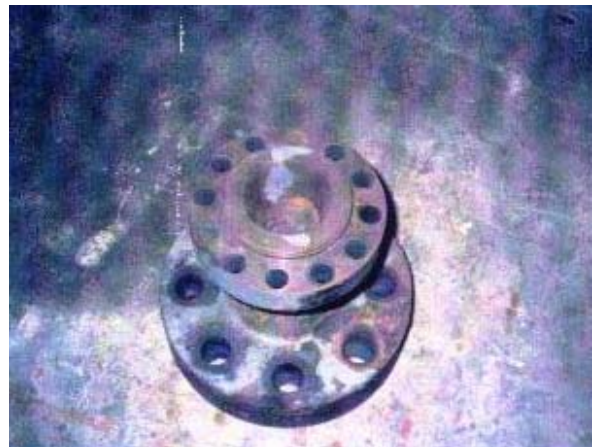
Ремонт газовых помпажных клапанов. Примеси в газе, такие как песок, в сочетании с высоким давлением (193 бар) способствовали абразивному разрушению. Ремонт выполнен Керамиумом. При более позднем контрольном обследовании никакие рекламации не выявлены.
