REP-# 132

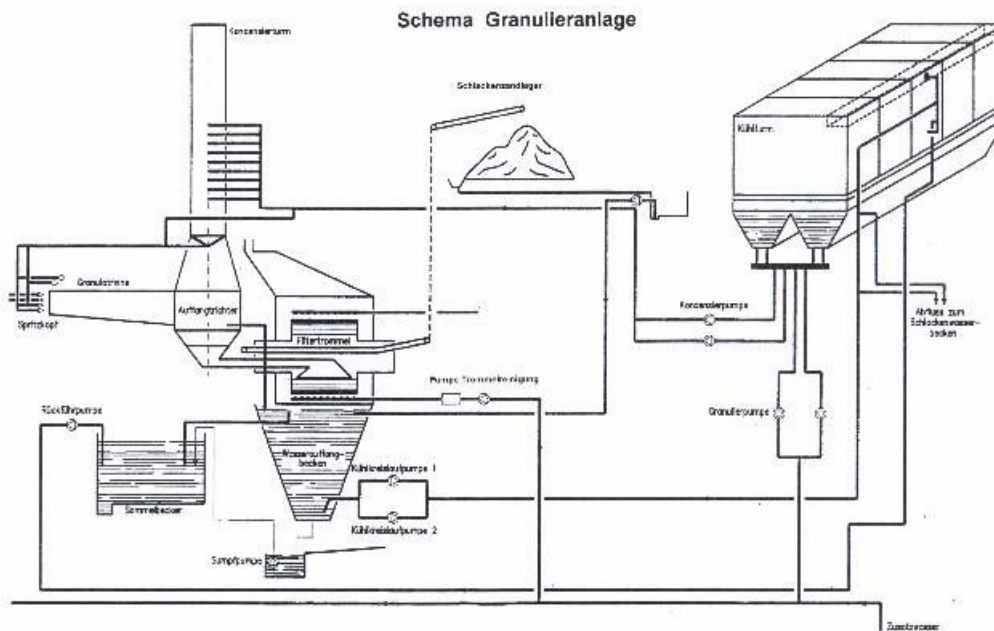
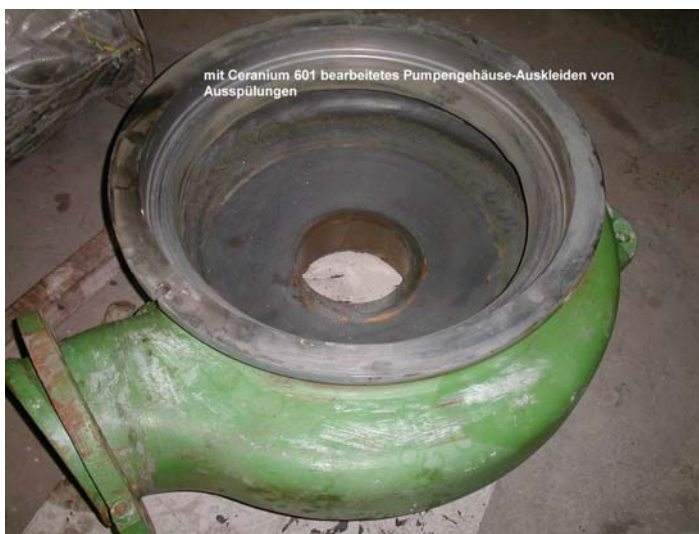
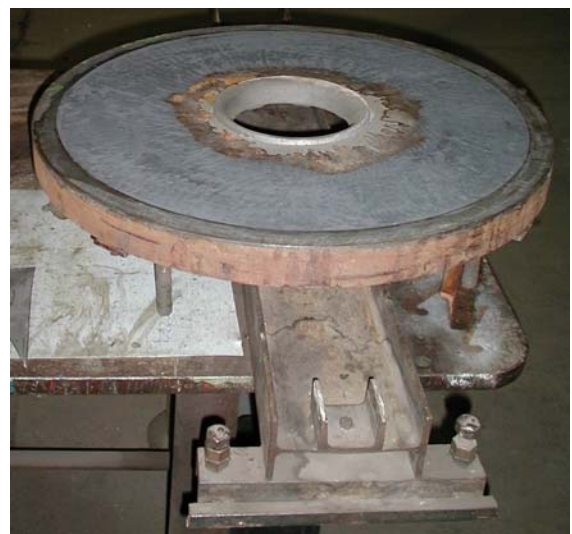
На грануляционной фабрике несколько насосов (2 насоса на грануляции, 2 насоса на конденсации, 2 насоса в системе циркуляционного охлаждения и 1 погружной насос) имели большие потери металла вызванные износом. Корпуса насосов и рабочие колеса изготовлены из отбеленного чугуна. Перекачиваемый продукт: циркуляционная вода с содержанием песка ~10 мг/л, средний размер зерна 0,3 мм. Температура воды 90 °C (194 °F) в циркуляционных насосах и 40 °C (104 °F) в конденсационных. Ремонт насосов выполнен Керамиумом.
