REP-# 134

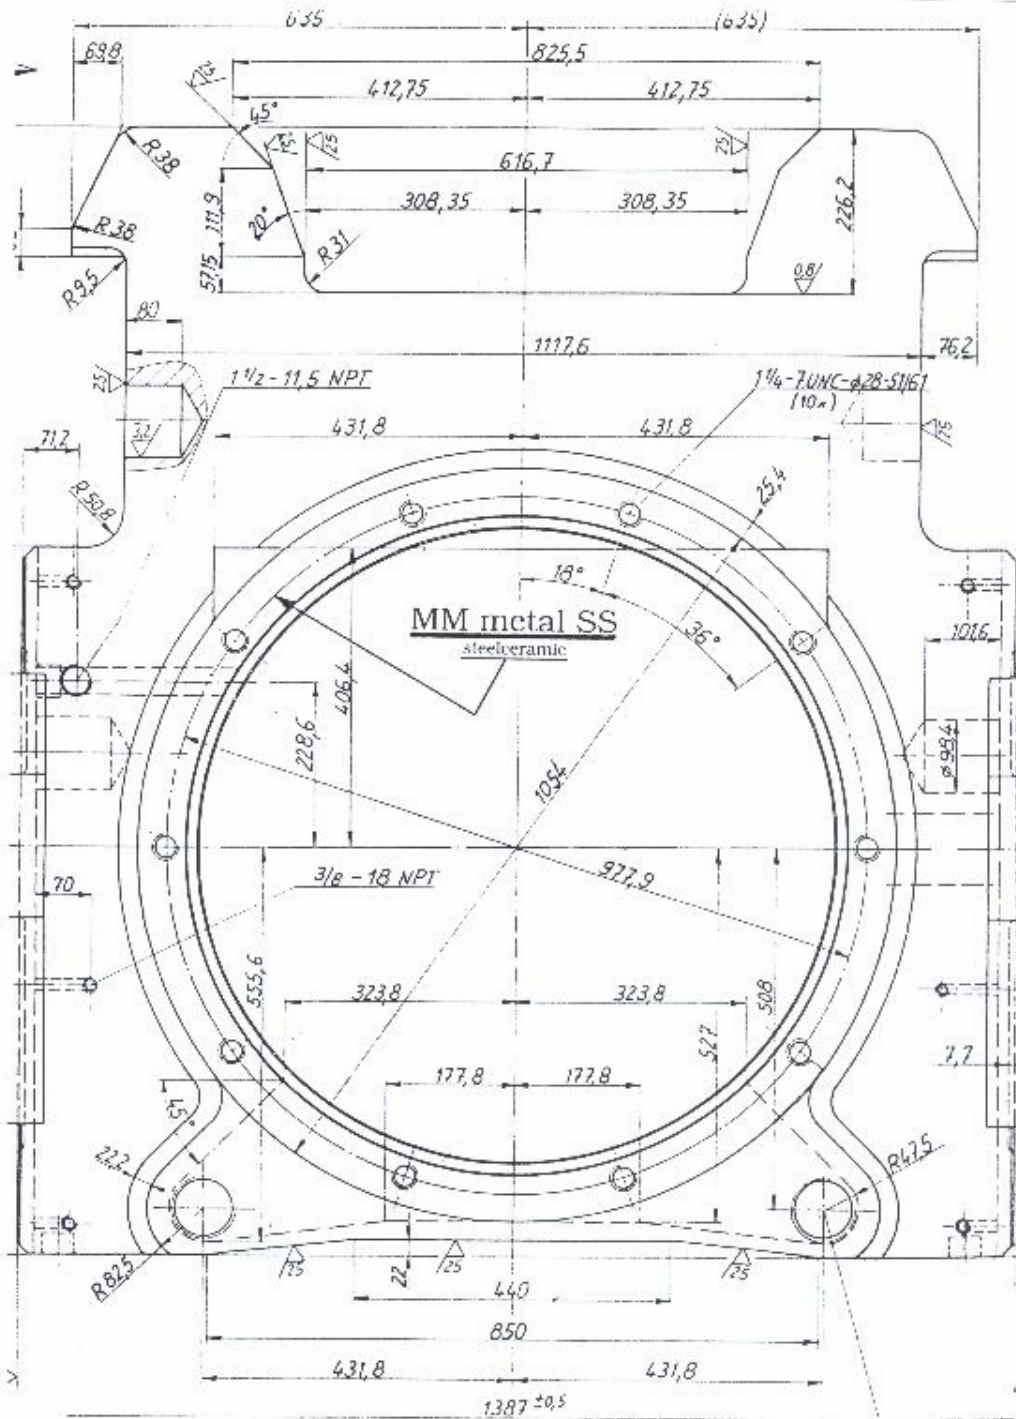
Модификация 34-х поврежденных корпусов подшипников прокатного стана на сталелитейном заводе. На вышеприведенном чертеже показано посадочное место, которое имело повреждения из-за проворачивания обоймы подшипника. Обычный способ устранения такого дефекта: наплавка, термообработка, токарная обработка до оригинального размера. Более дешевый и менее затратный по времени прогрессивный ремонт выполнен ММ-металлом SS-сталькерамика с отвердителем желтый.
