REP-# 135

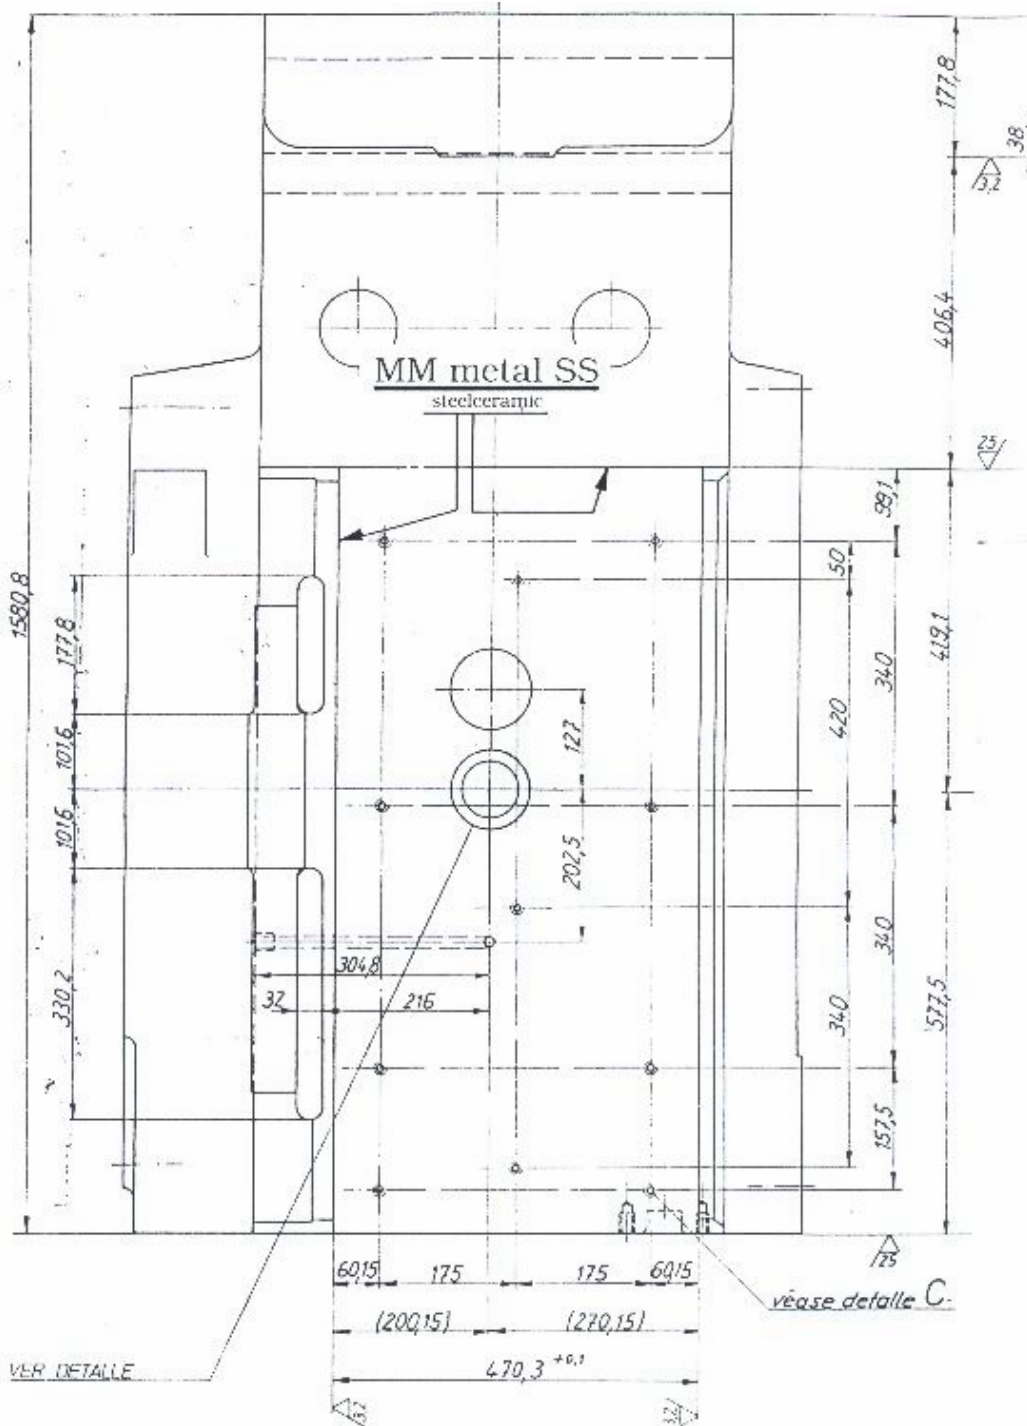
Модификация 34-х поврежденных корпусов подшипников прокатного стана на сталелитейном заводе. На вышеприведенном чертеже показаны направляющие планки для установки подшипника в корпусе. Толщина пластин обеспечивала равномерный зазор между обоймой подшипника и корпусом. Разрушения от эрозии и механических нагрузок устранены ММ-металлом SS-сталькерамика с отвердителем желтый.
