REP-# 137

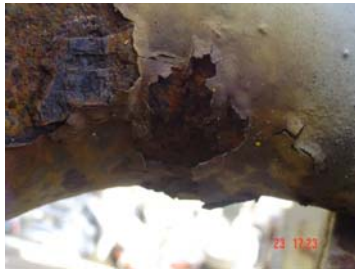
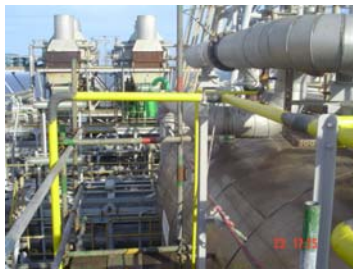
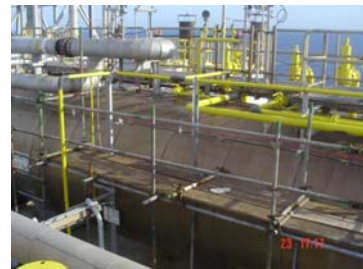
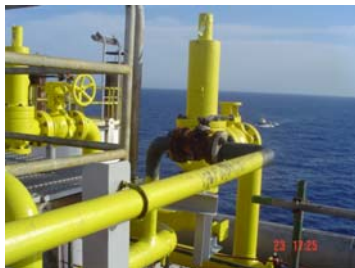
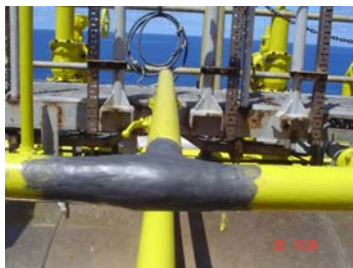
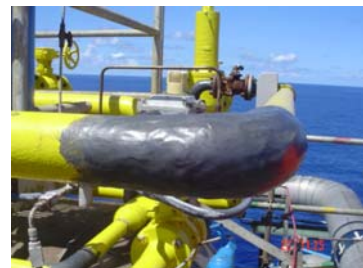
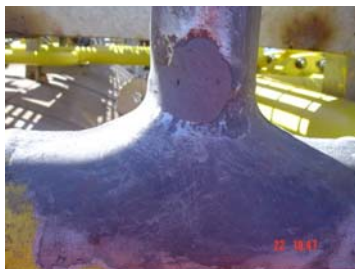
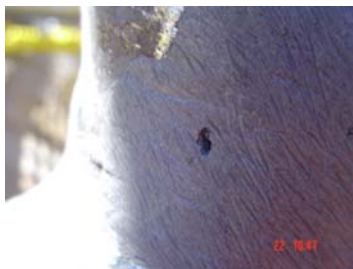
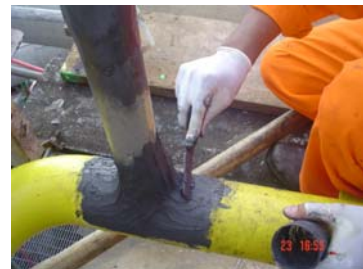
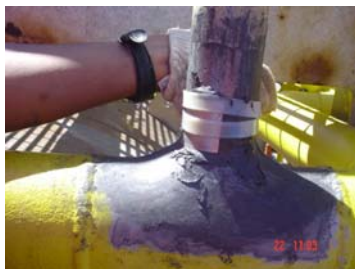
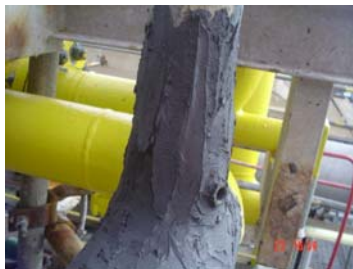
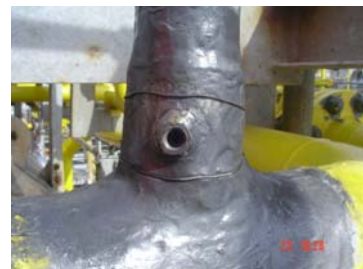
Оборудование нефтяной платформы подвержено сильной коррозии, так как постоянно находится в зоне неблагоприятного климатического воздействия (солёный воздух, проливные дожди). Ремонт сквозного дефекта на трубопроводе природного газа выполнен без сброса давления. Газ просачивался из 10-дюймовой трубы. Давление газа -10 бар. Для облегчения ремонта изготовлена конструкция, состоящая из металлической пластины с просверленным отверстием. К пластине над отверстием приварена гайка. Предварительно изогнутая пластина закрепляется к трубе при помощи ММ-металла oL-сталькерамика так, чтобы газ выходил через отверстие. После полного отвердевания ММ-металла в гайку вкручивается болт. По соображениям безопасности, вся конструкция покрывается еще одним слоем ММ-металла oL-сталькерамика с желтым отвердителем.
