## Worldwide repairs carried out with PolymerMetal®

REP-#152

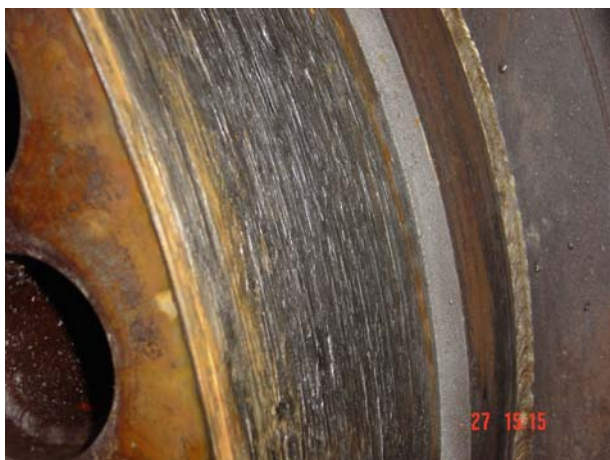
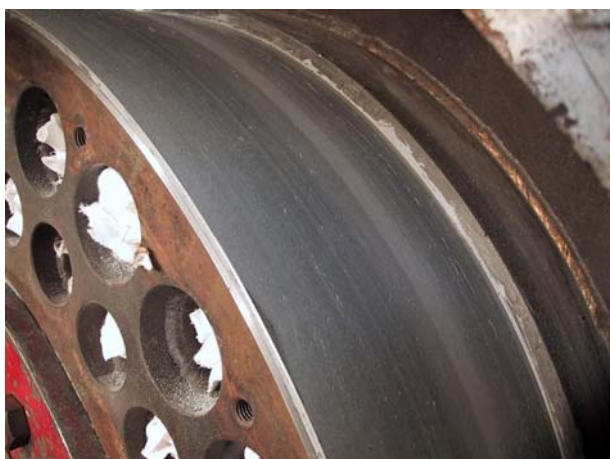
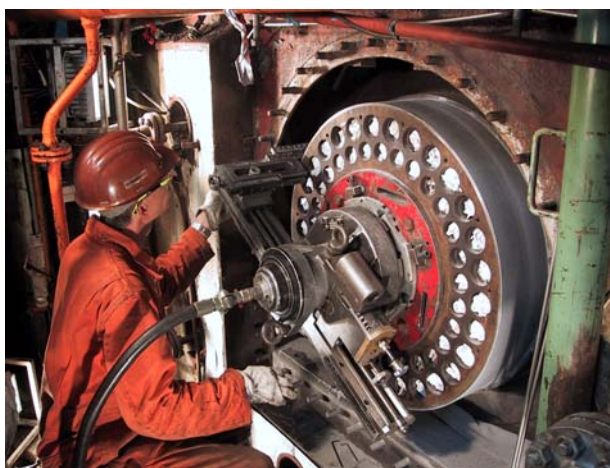
Для выравнивания поврежденного участка вблизи цапфы полуоси применен ММ-металл SS-сталь. Позднее, для получения более высокой чистоты, на поверхность нанесен ММ-металл SS-сталь 382 и, после отвердевания деталь обработана на токарном станке до необходимого диаметра.
