REP-#154

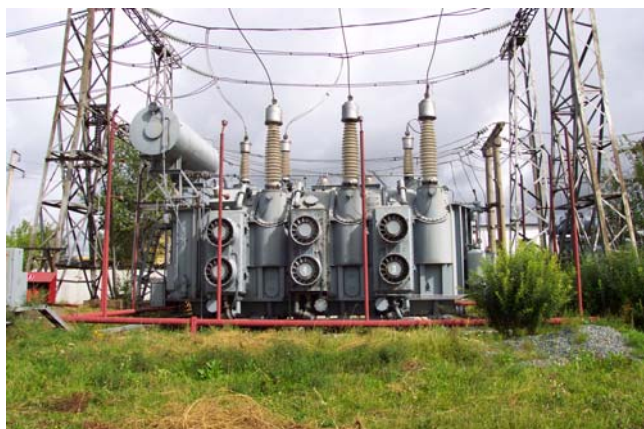
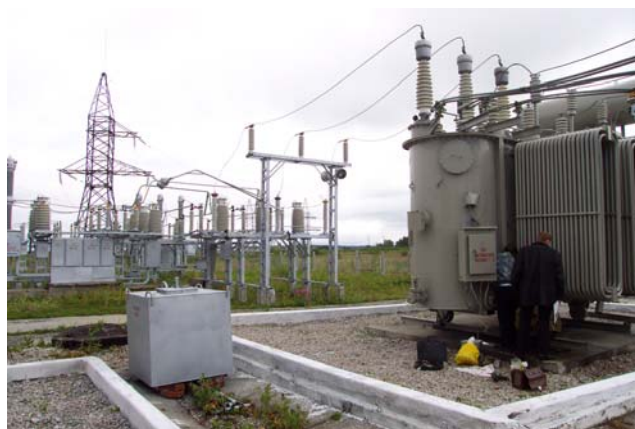
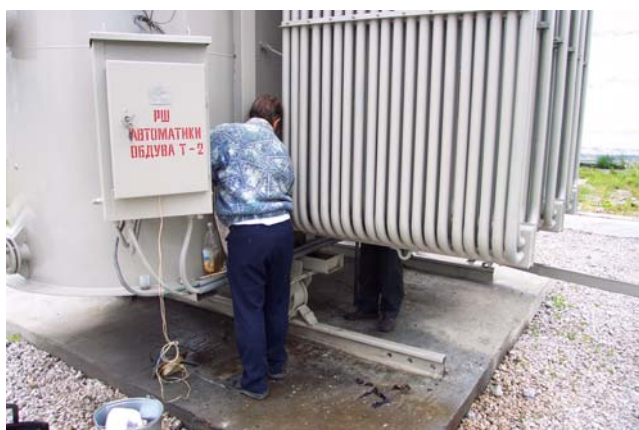
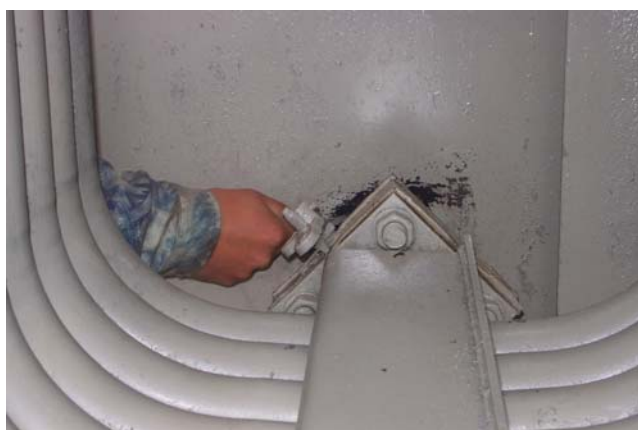
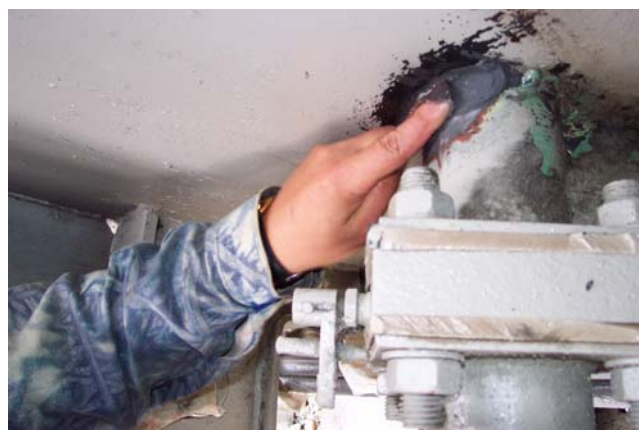
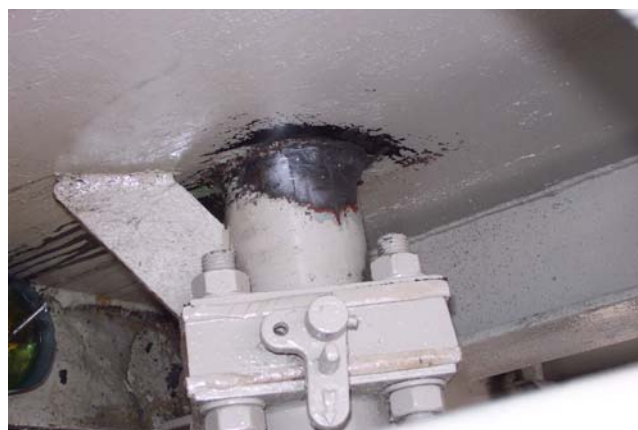
Через каверны и микротрещины в дефектном сварном шве сочилось масло. Течь масла усилилась после неудачной попытки выполнить ремонт обычной сваркой. Тогда и было решено выполнить ремонт по технологии "Direct-MM-Bonding" MM-металлом oL-сталь-керамика с отвердителем красный, а затем, втором слое, MM-металлом oL-сталькерамика с отвердителем желтый.
