Worldwide repairs carried out with PolymerMetal®

REP-#156

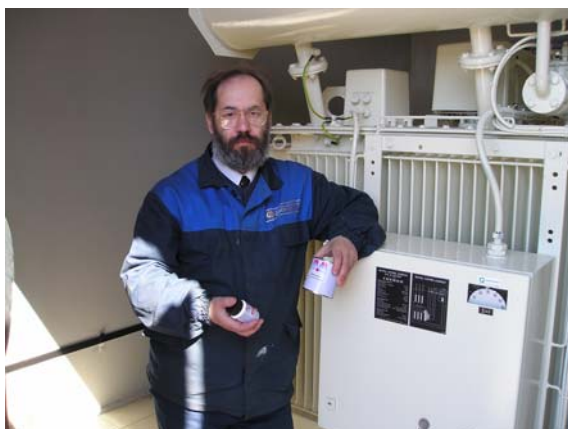
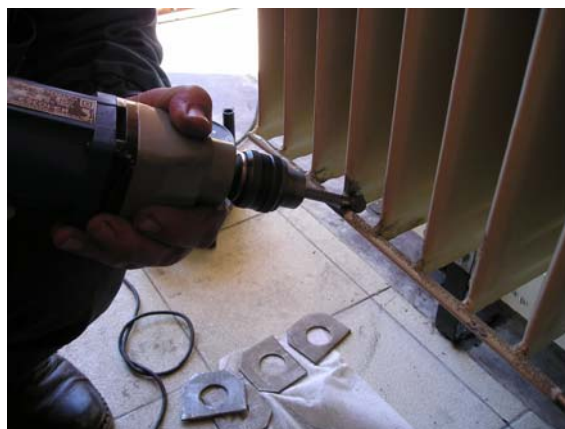
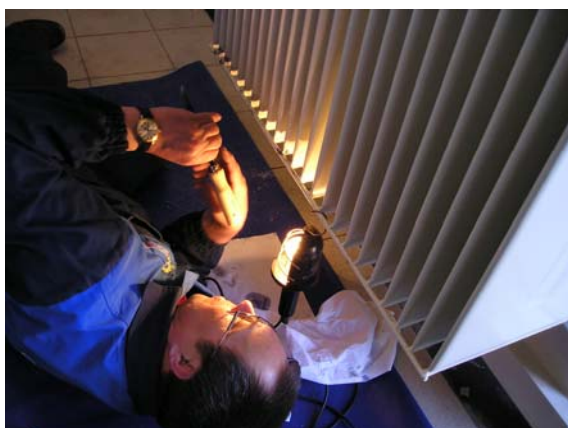
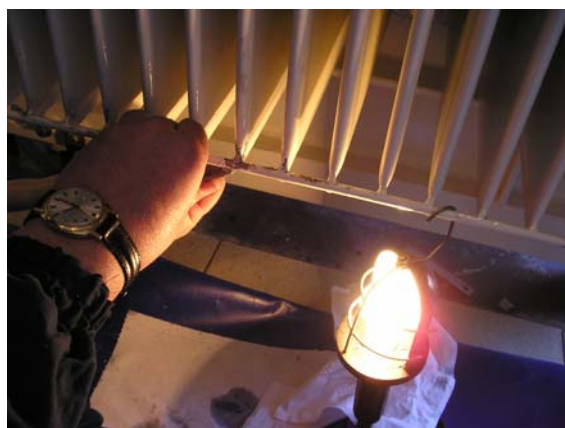
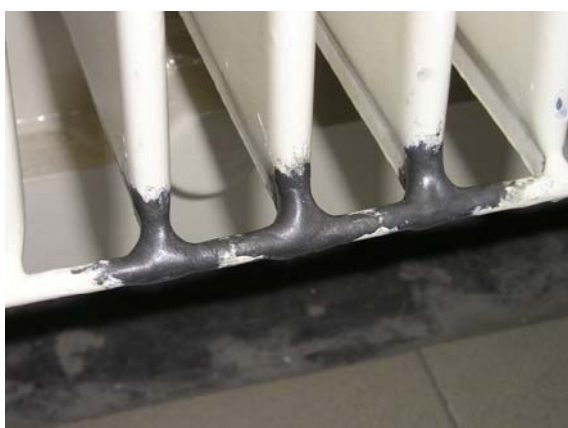
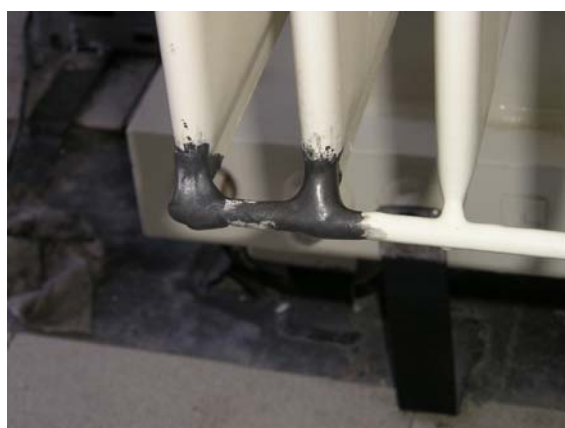
При монтаже четырех трансформаторов тока были замечены большие маслянистые лужи. Сварка в 19 местах имела микротрещины и раковины через которые сочилось масло. Удаление краски и очистка металла на дефектных участках выполнена электродрелью с абразивной насадкой. Ремонт выполнен ПолимерМеталлом ММ-металл oL-сталькерамика с красным и желтым отвердителями. После проверки плотности соответствующие области были закрашены вновь.
