*Worldwide repairs carried out with PolymerMetal®*

REP-# 002

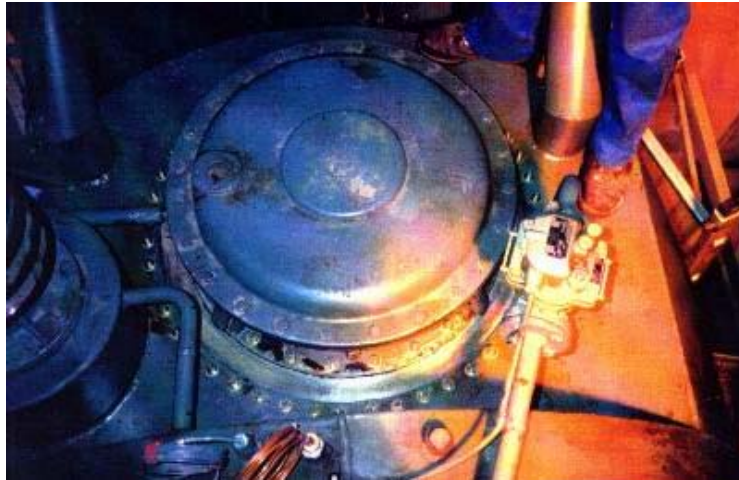
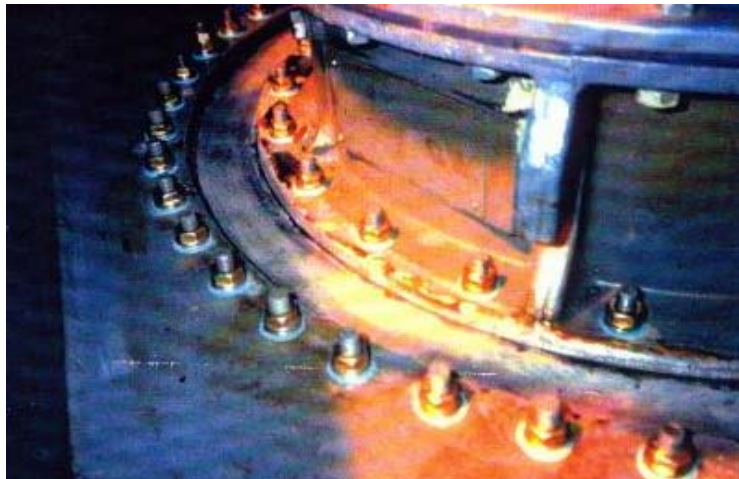
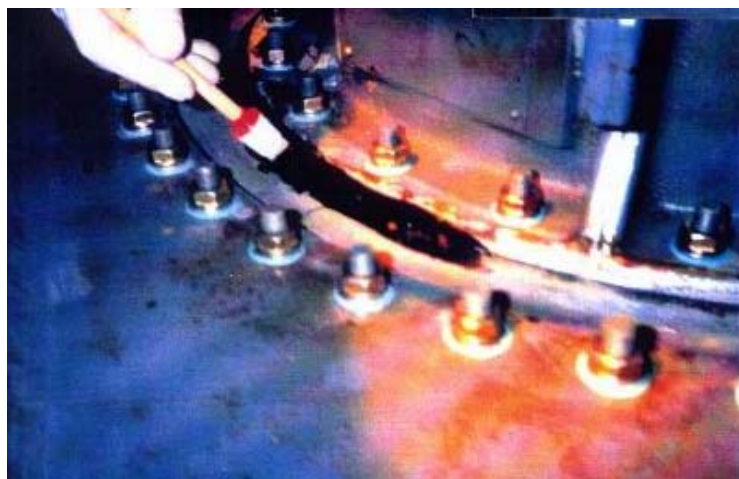
Устранение течи масла через прокладку между корпусом и грозовым выключателем на трансформаторе. После соответствующей подготовки и очистки ММ-обезжиривателем Z на поверхность кистью был нанесен ММ-Эластомер 95.
