*Worldwide repairs carried out with PolymerMetal<sup>®</sup>*

**REP-# 022**

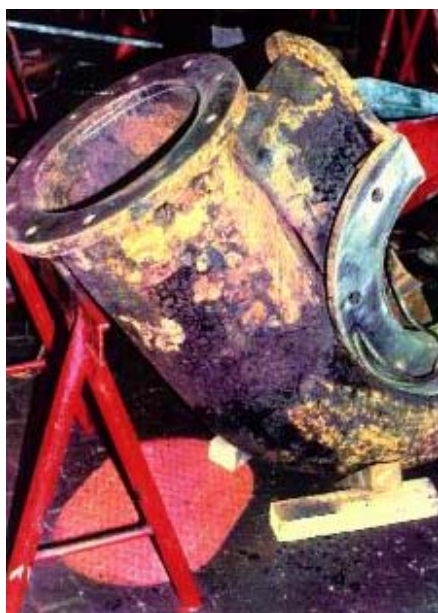
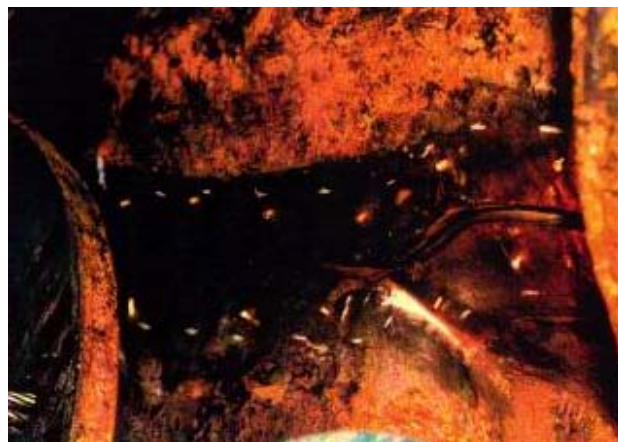
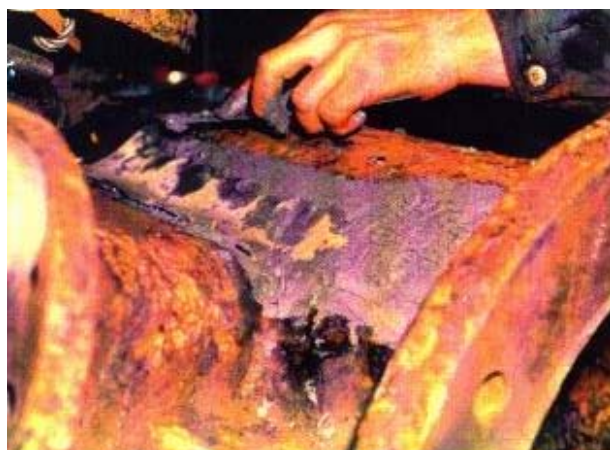
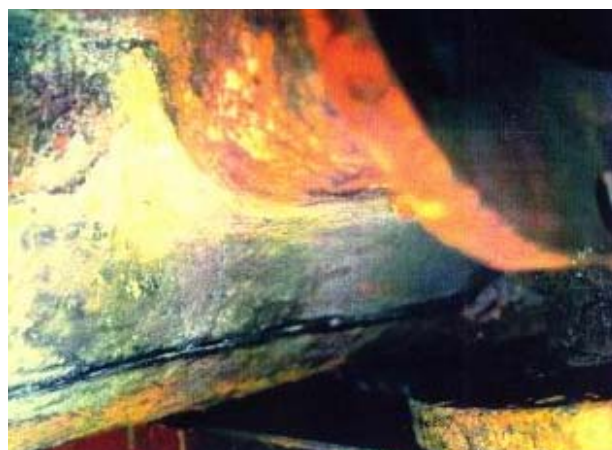
Ремонт корпуса "размороженного" центробежного насоса выполнен ММ-металлом SS-сталькерамика с отвердителем желтый и ММ-металлической сеткой.
