Worldwide repairs carried out with PolymerMetal®

REP-# 035

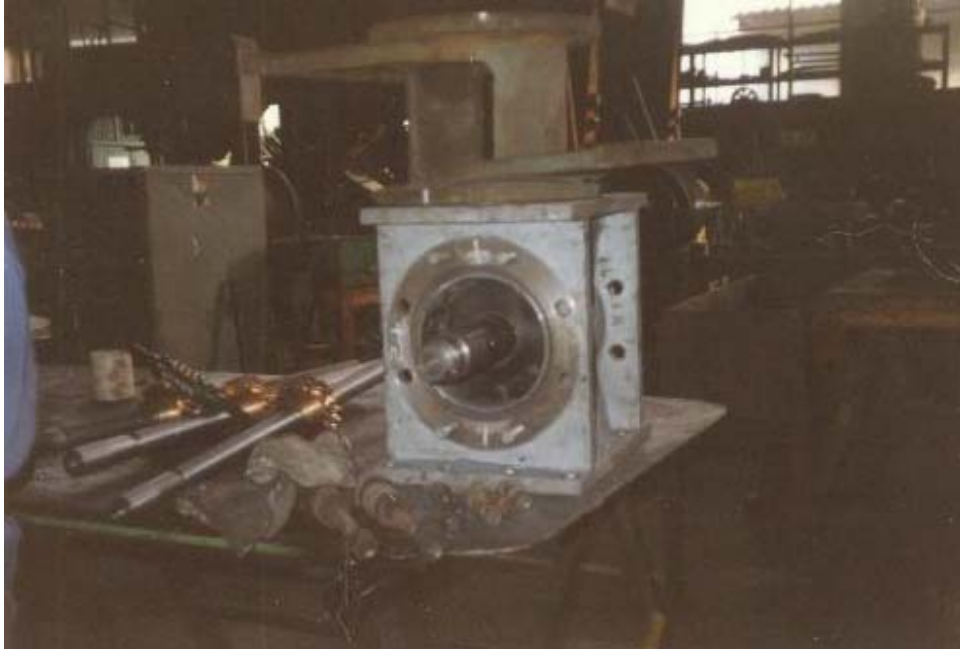
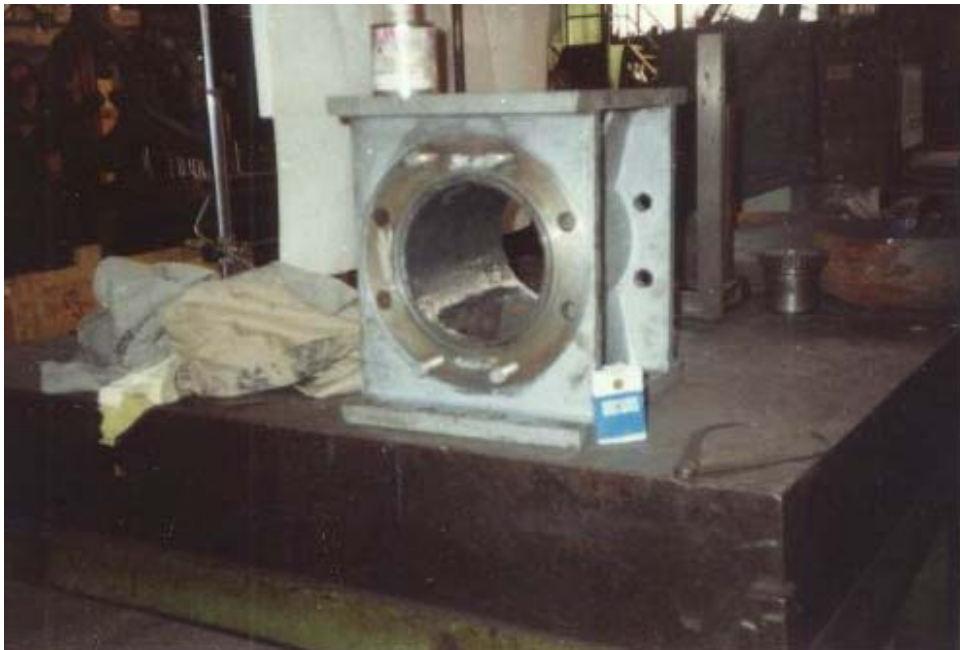
Верхняя часть центробежного насоса для затаривания цемента в мешки подвержена очень сильному износу. Предпринимались попытки наплавки металла сваркой. Окончательный ремонт был выполнен Керамиумом с отвердителем CE.
