Worldwide repairs carried out with PolymerMetal®

REP-# 038

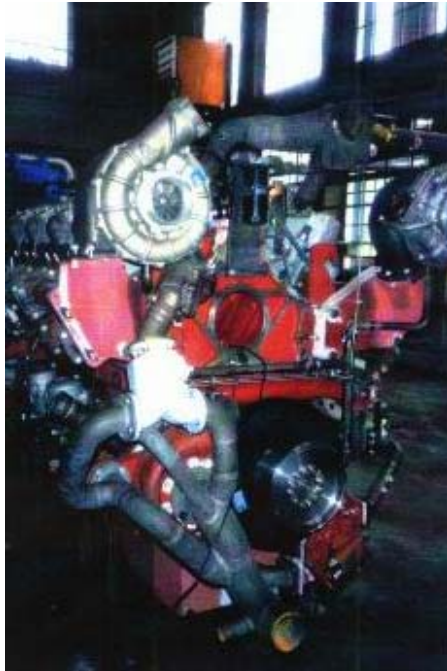
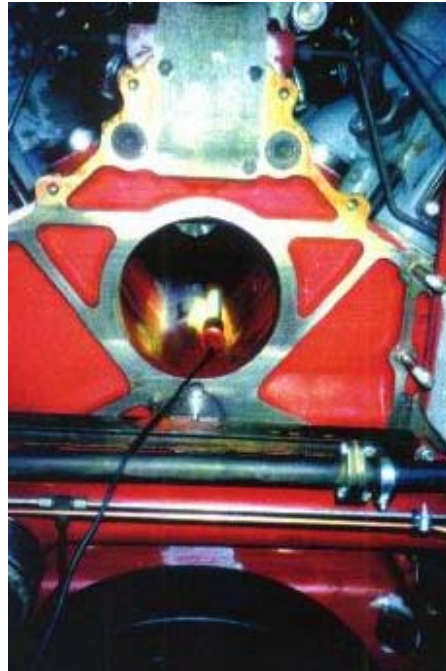
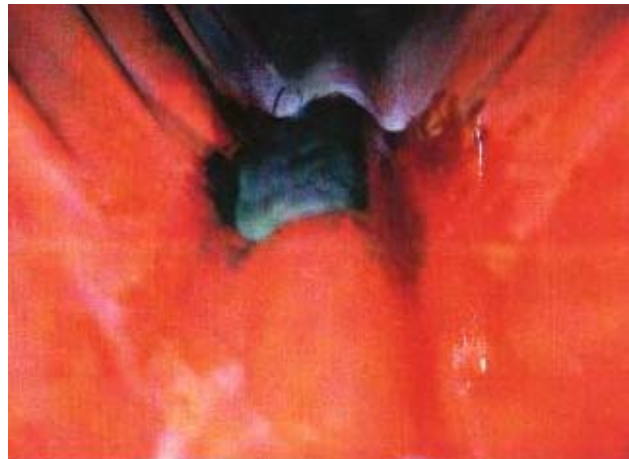
Во время обкатки дизельного двигателя была обнаружена сквозная литейная раковина в районе центрального смазочного канала. Ремонт выполнен ММ-металлом oL-сталь-керамика с отвердителем желтый. После проверки двигатель установлен на новый локомотив.
