REP-# 097

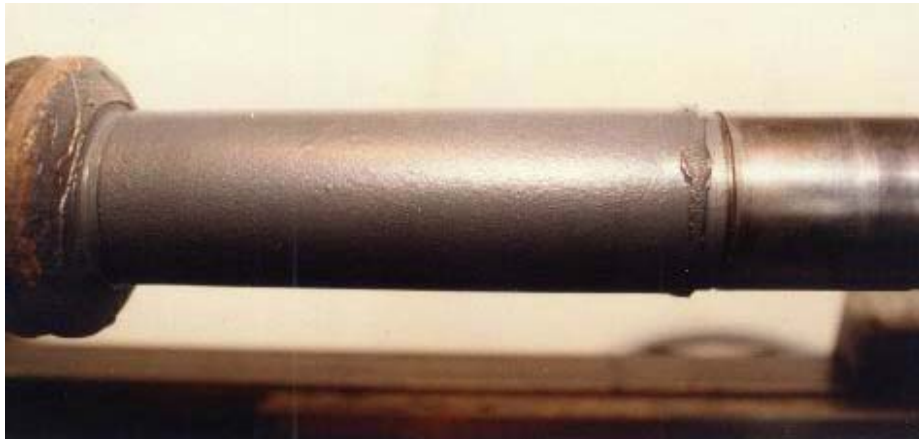
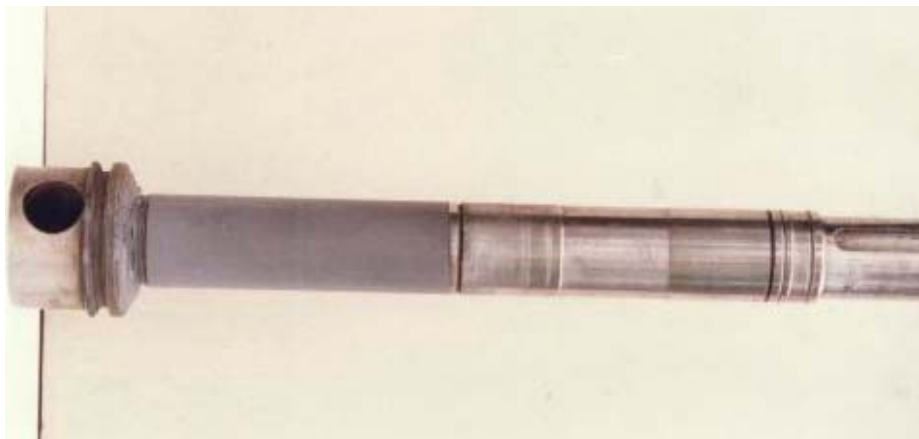
Восстановление шейки вала (зона сальниковой набивки) механизма нанесения краски на бумажном комбинате выполнено ПолимерМеталлом Керамиум с отвердителем СЕ. Общепринятый вариант металлического напыления даже не рассматривался, так как в этом случае машина находилась бы в нерабочем состоянии слишком длительное время.
