Worldwide repairs carried out with PolymerMetal®

REP-# 126

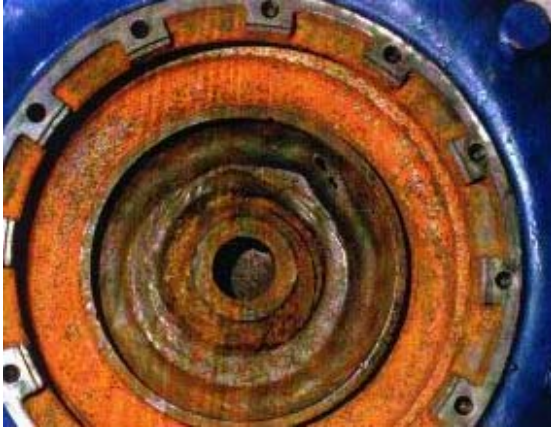
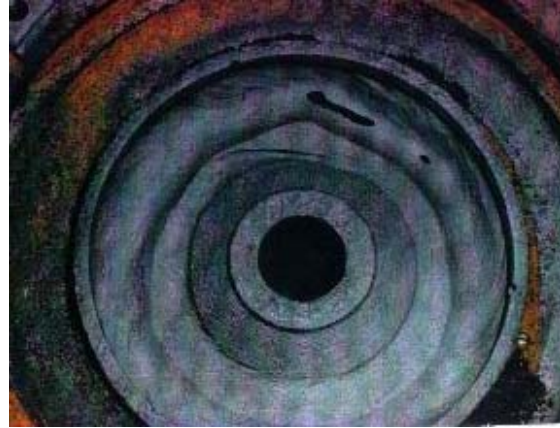
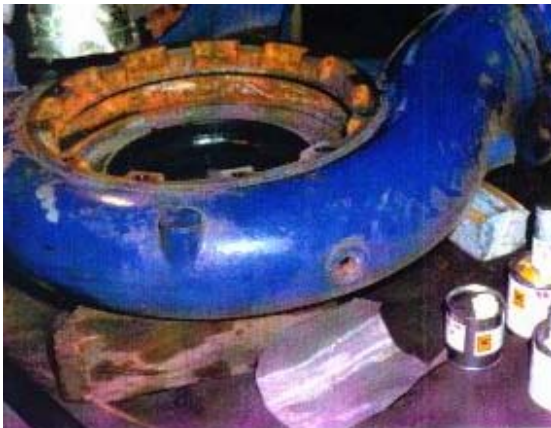
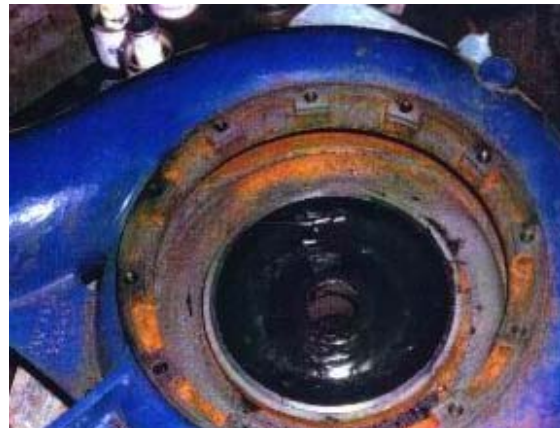
Ремонт улитки насоса. Повреждения: утонение тощины корпуса вследствие эрозийного и коррозионного износа. Для заполнения глубоких промоин применен пастообразный Керамиум с ММ-металлической сеткой. В качестве финишного слоя для сглаживания поверхности применен жидкотекучий Керамиум.
