*Worldwide repairs carried out with PolymerMetal®*

REP-# 130

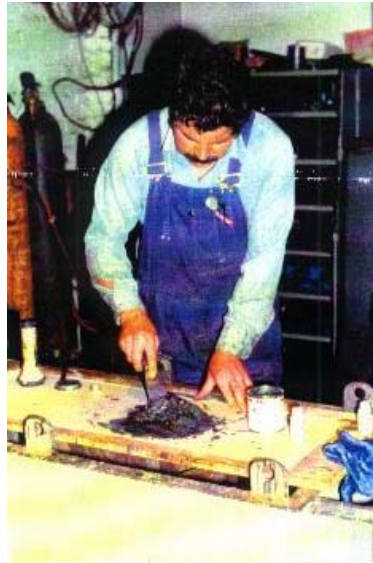
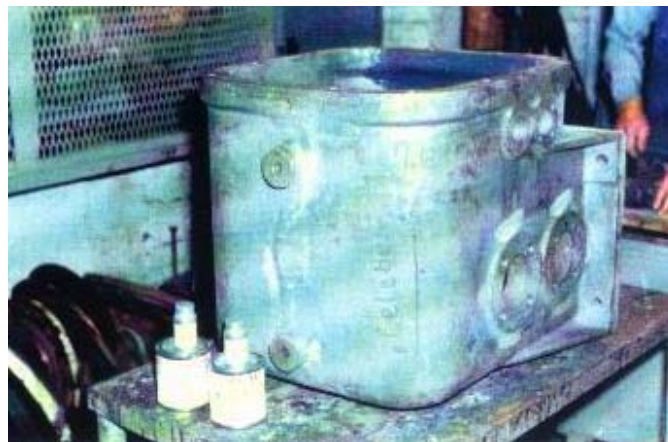
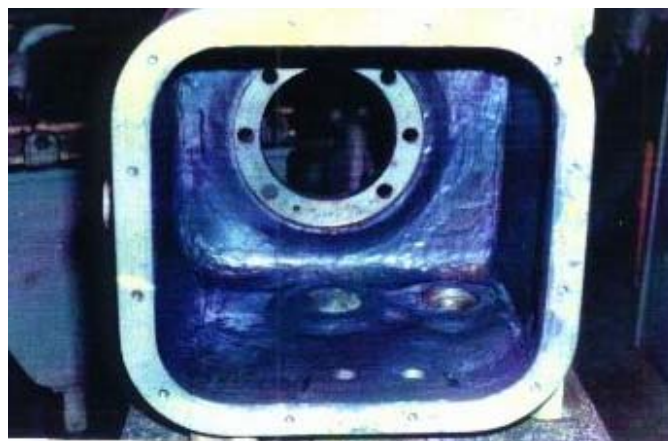
Трещина на алюминиевом корпусе насоса гидроусилителя руля устранена ММ-металлом SS-сталькерамика с желтым отвердителем. Затем, для заполнения литейных дефектов, весь корпус изнутри покрыли VP 10-017.
