Worldwide repairs carried out with PolymerMetal®

REP-#144

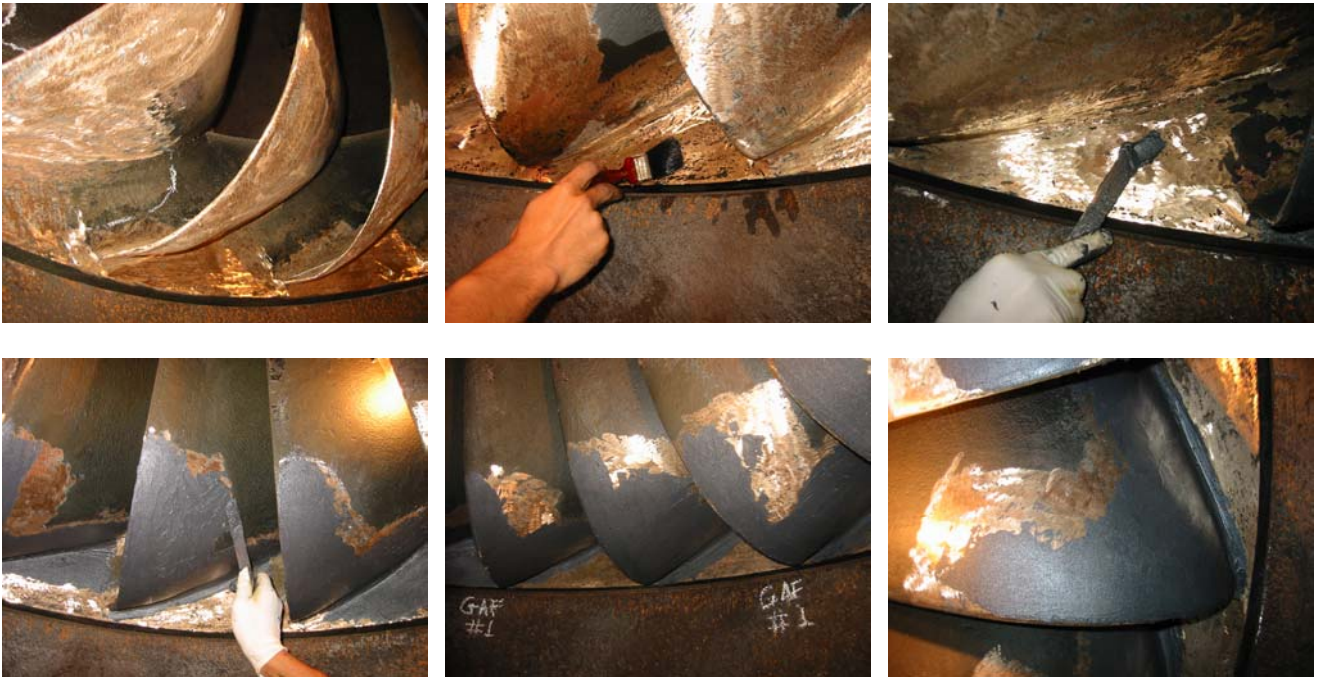
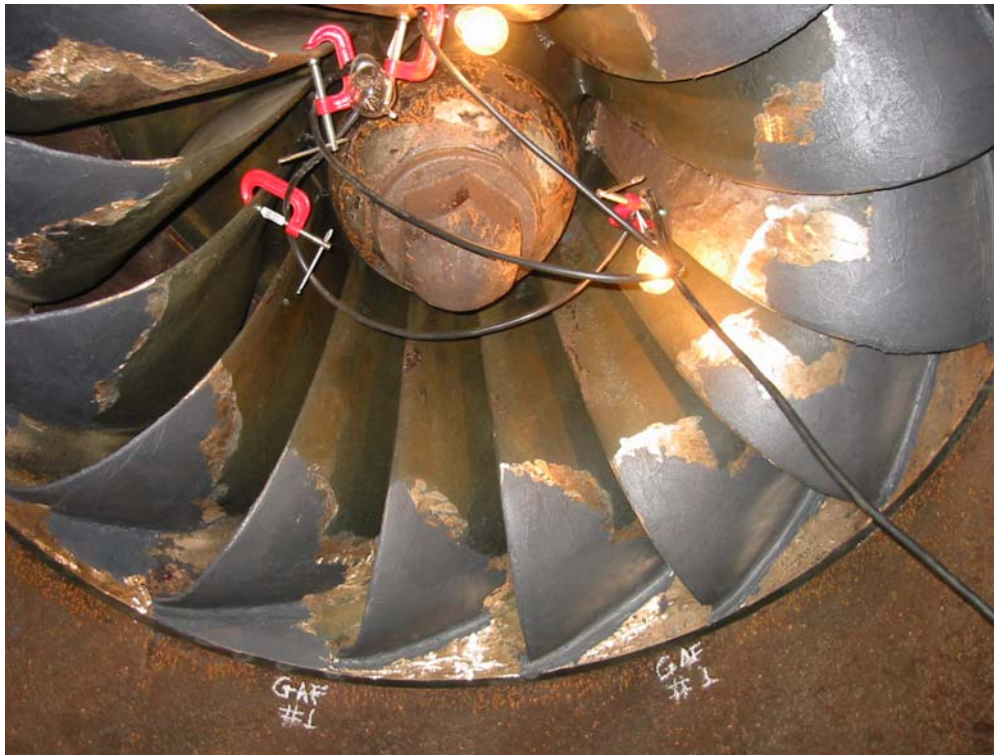
Износ лопаток турбины на электростанции вызван водно-песчаной смесью. Для восстановления изношенных участков использовался ПолимерМеталл Керамиум-паста.
