## Worldwide repairs carried out with PolymerMetal®

REP-#146

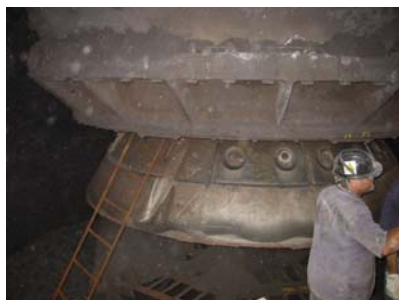
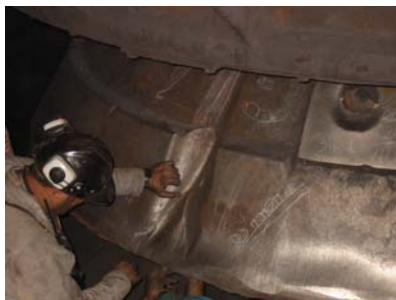
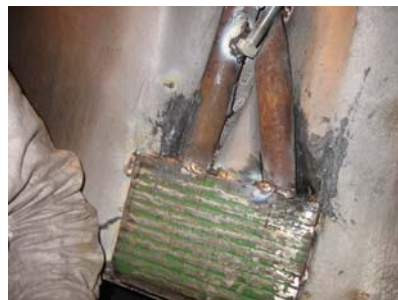
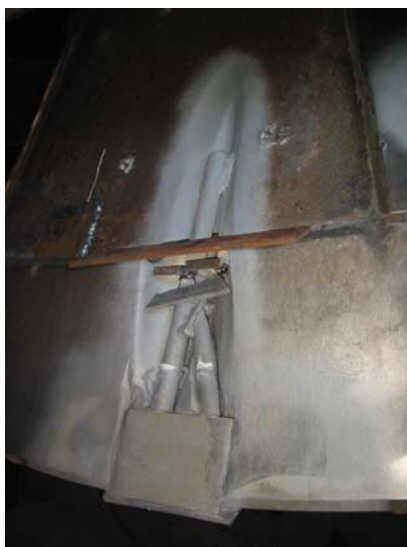
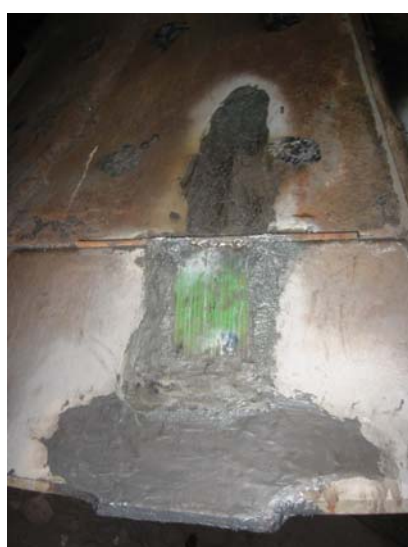
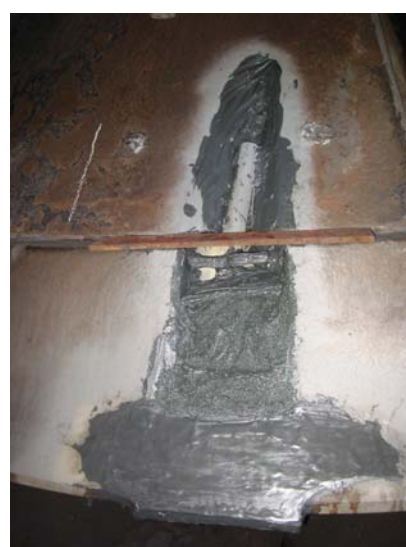
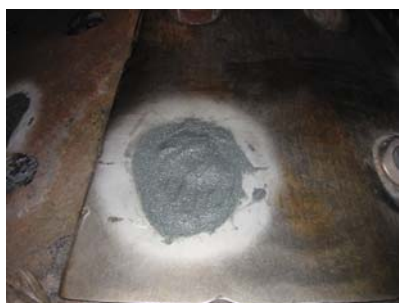
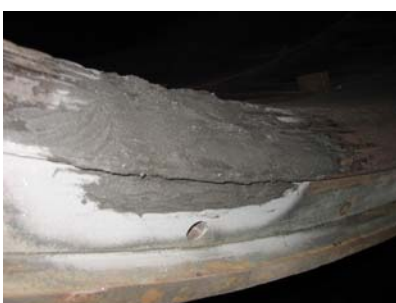
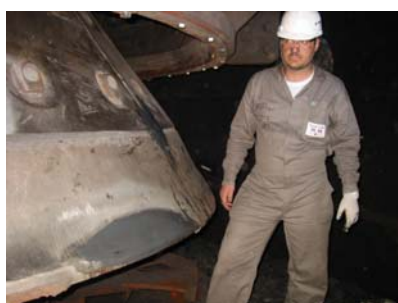
Эрозионный износ привел к аварийной остановке доменной печи сталелитейного завода. Несколько участков на конической поверхности устройства подачи и распределения кокса имели сильные повреждения. После приварки нескольких пластин дефектные зоны заполнили Керамиумом. Таким образом, механизм был успешно возвращен в эксплуатацию.
