Worldwide repairs carried out with PolymerMetal®

REP-#148

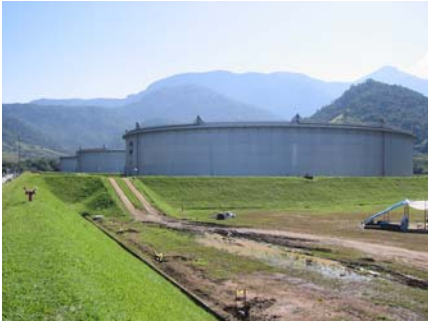
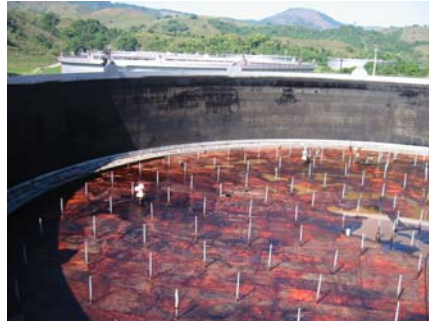
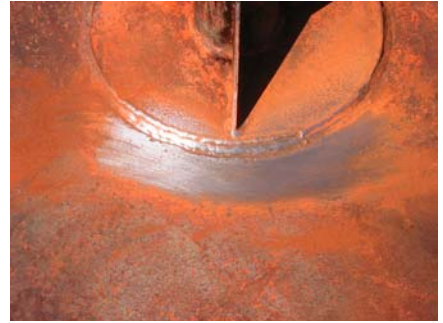
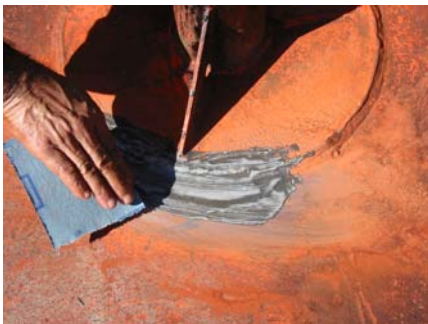
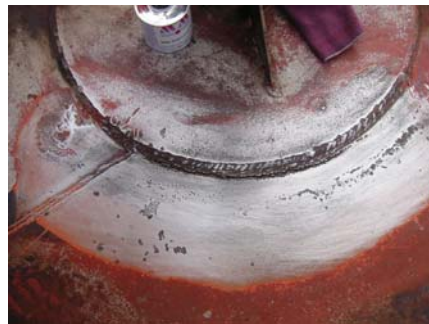
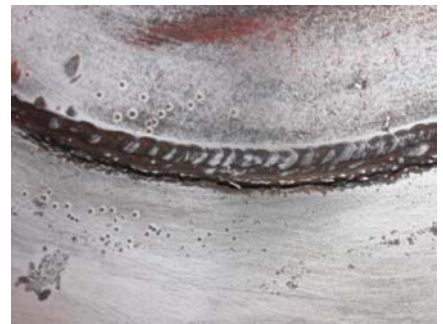
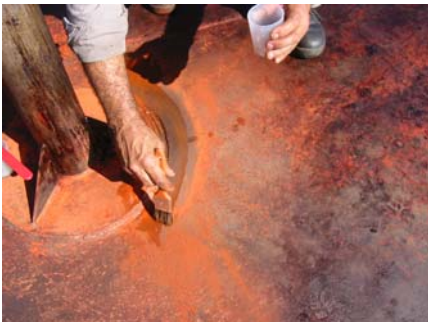
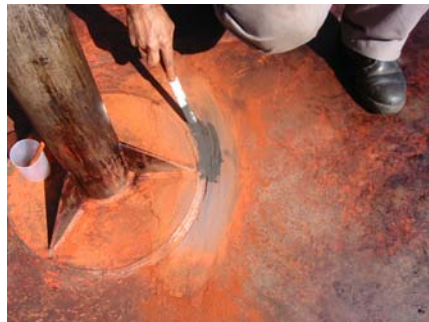
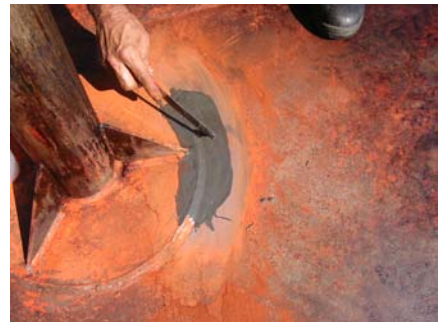
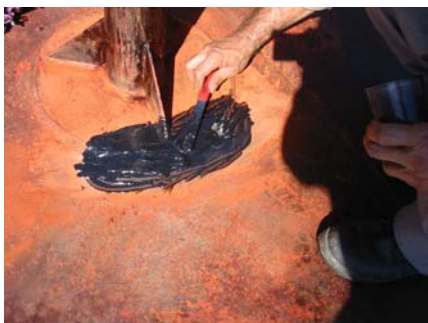
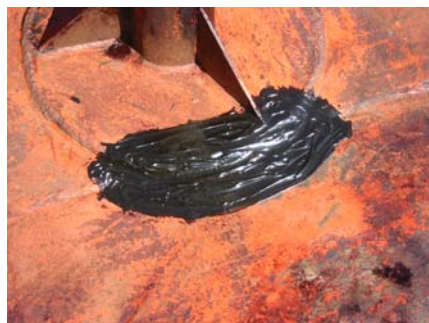
Несколько сквозных отверстий и других повреждений в плавающей крыше большого резервуара нефтеперерабатывающего завода после соответствующей подготовки (зачистка, обезжиривание) устранены Керамиумом. Затем, верхний слой Керамиума зашеровали и, для компенсации разрушений от больших изгибающих нагрузок, покрыли ММ-Эластомером.
