Worldwide repairs carried out with PolymerMetal®

REP-# 023

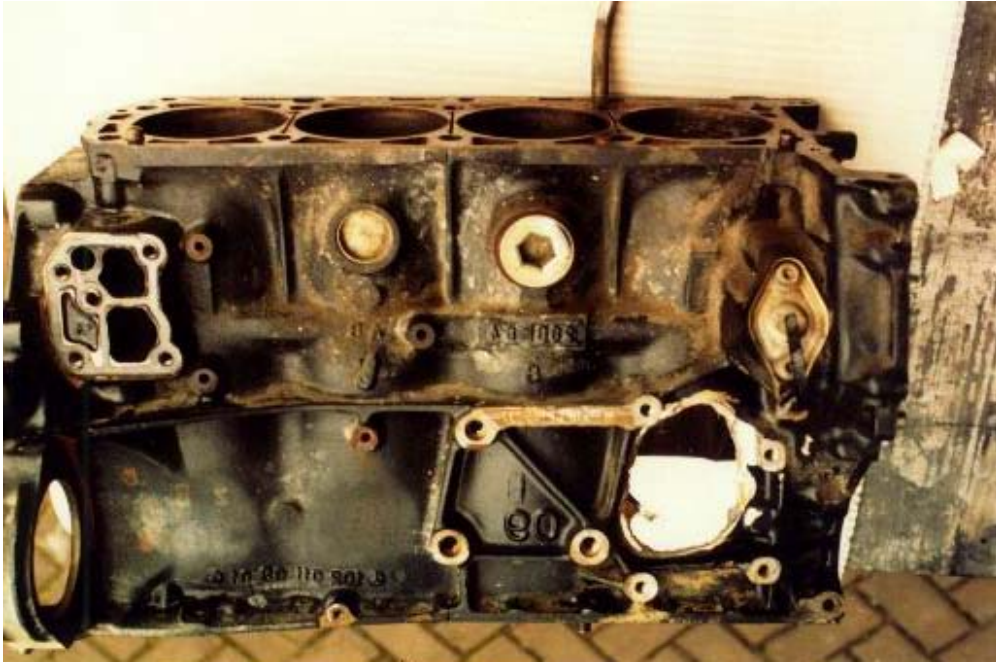
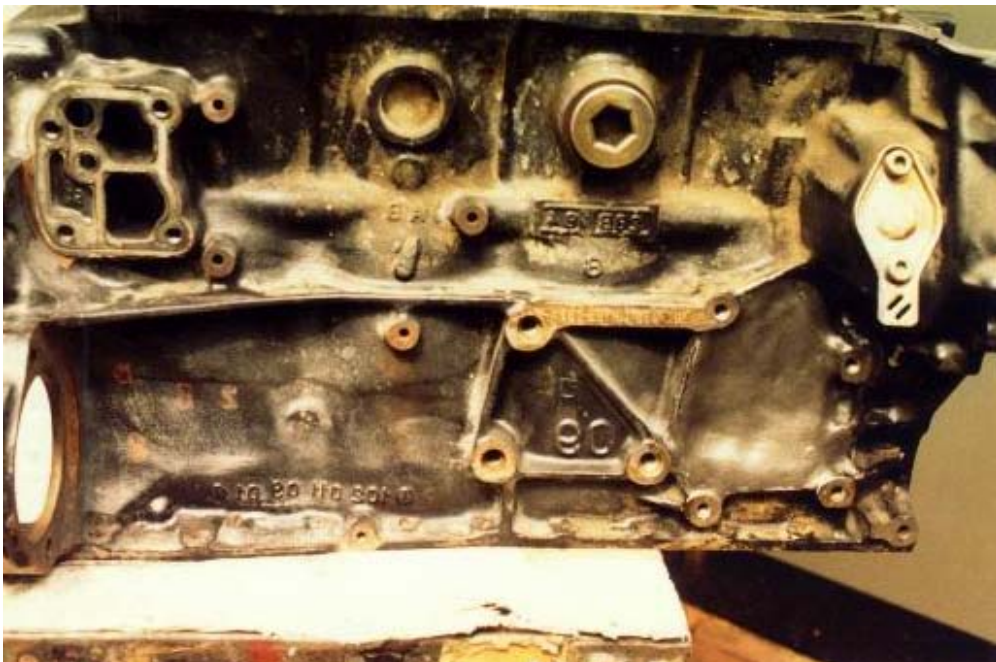
Ремонт отверстия в блоке двигателя легкового автомобиля «Мерседес Бенц» выполнен ММ-металлом SS-сталькерамика с отвердителем желтый. В качестве подложки использована стальная пластина толщиной 1 мм подогнанная по форме отверстия.
