Worldwide repairs carried out with PolymerMetal®

REP-# 034

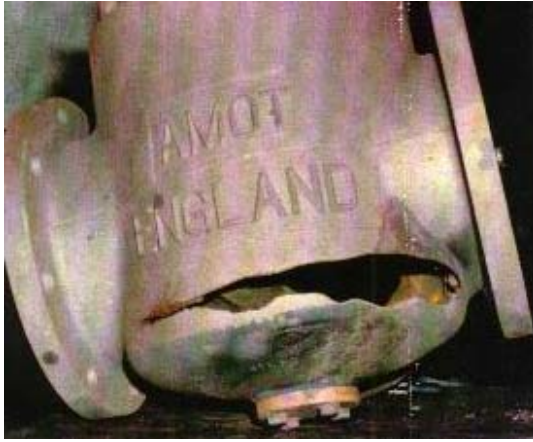
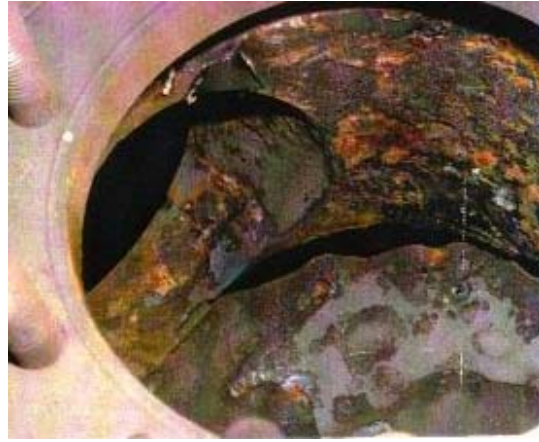
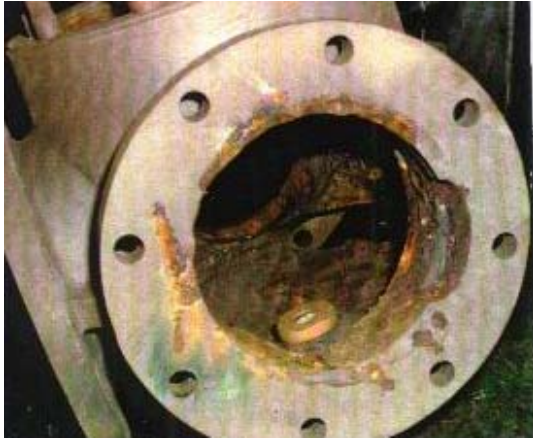
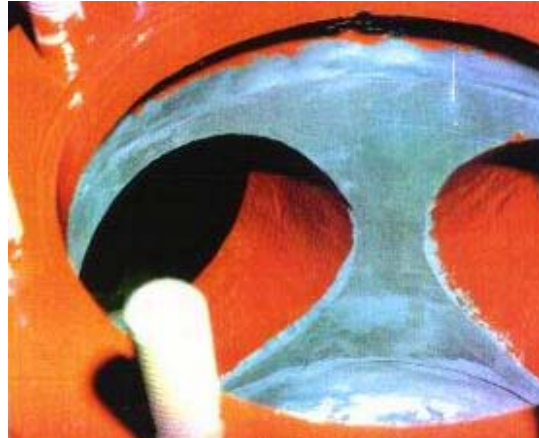
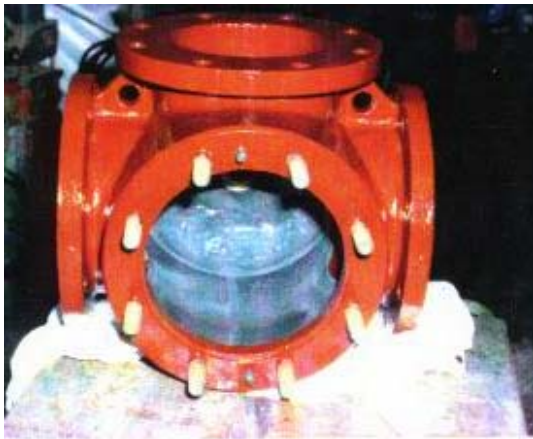
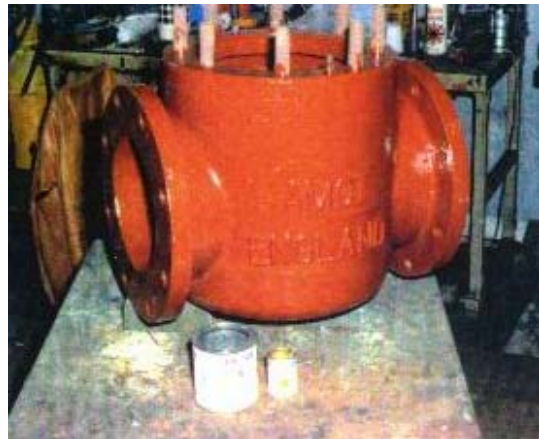
Ремонт трехходового крана перекачки морской воды. Материал: серый чугун. Повреждения: значительные промоины и отверстие в доньшке крана. Ремонт выполнен с использованием ПолимерМеталлов ММ-металл SS-сталькерамика с отвердителем желтый и Керамиум-жидкий с отвердителем CE1.
