Worldwide repairs carried out with PolymerMetal®

REP-# 040

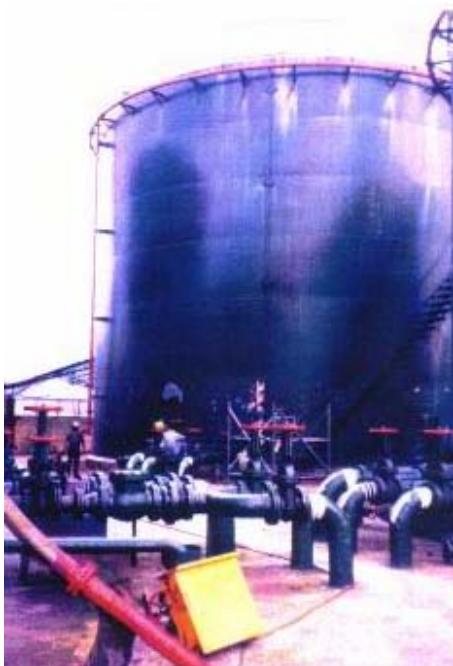
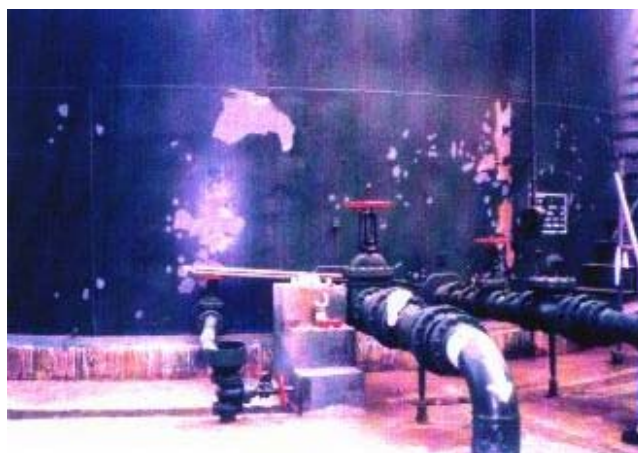
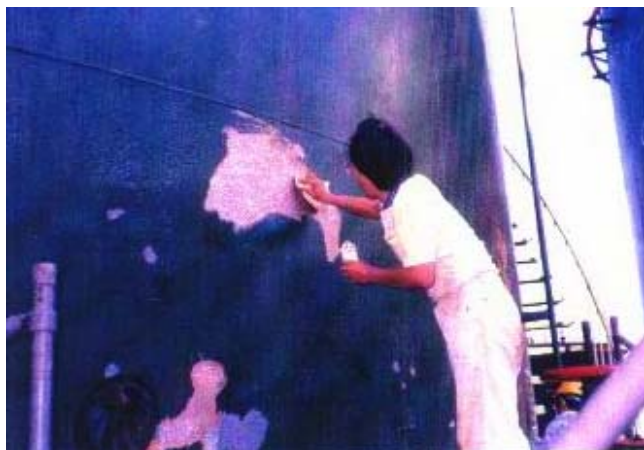
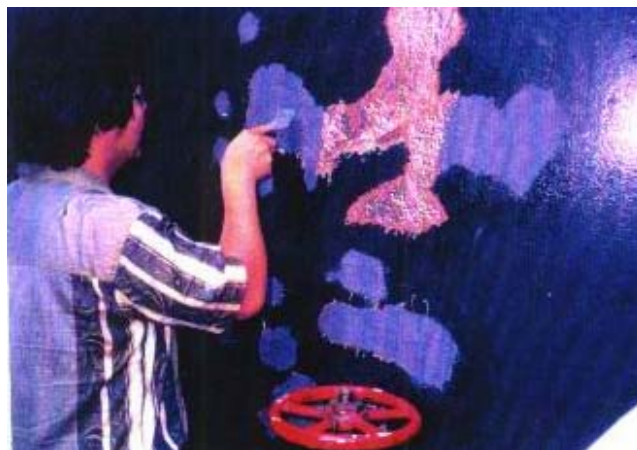
Во время эксплуатации резервуара с топливом замечены несколько мест утечек. После пескоструйной зачистки сквозные дефекты устранены по технологии Direct-MM-Bonding MM-металлом oL-сталькерамика с отвердителем красный. Кроме того, места подверженные язвенной коррозии покрыли MM-металлом SS-сталь. Восстановительные работы, включая время полной полимеризации ПолимерМеталла, заняли 24 часа. Традиционный ремонт, включая освобождение резервуара, подготовку его к проведению огневых работ и непосредственно ремонт сваркой, занял бы не менее 6 дней.
