*Worldwide repairs carried out with PolymerMetal®*

**REP-# 059**

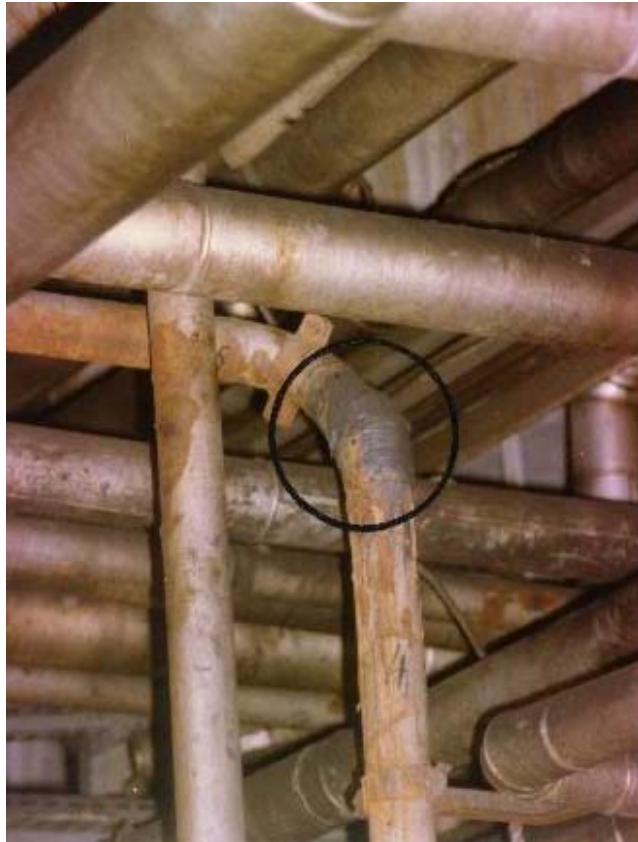
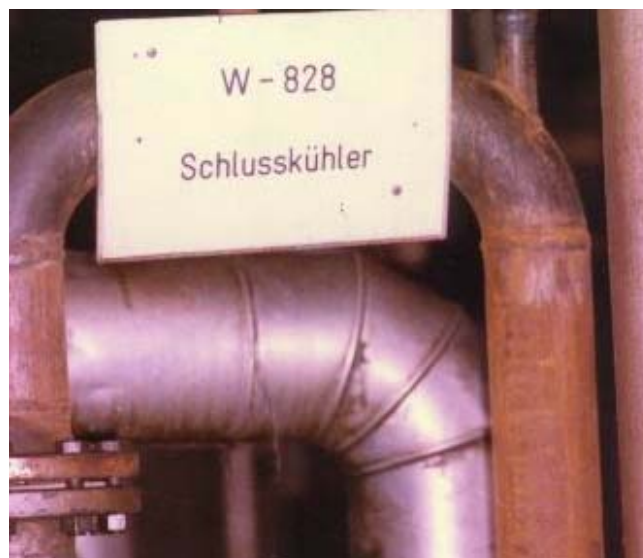
Устранение утечки на водопроводе. Дефект представлял собой трещину длиной 5 см. Ремонт выполнен под давлением 2,5 бар. Применялся ММ-металл UW с отвердителем UW3, ММ-стекловолоконная лента.
