*Worldwide repairs carried out with PolymerMetal®*

**REP-# 060**

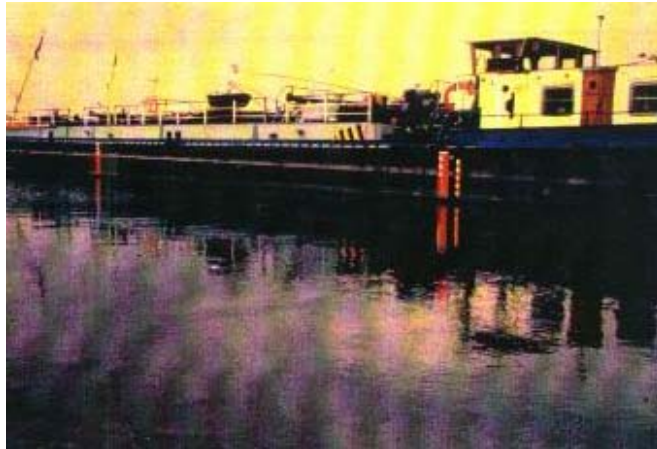
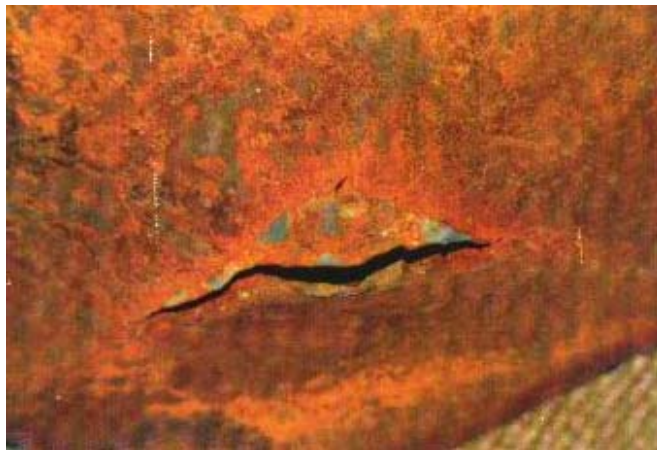
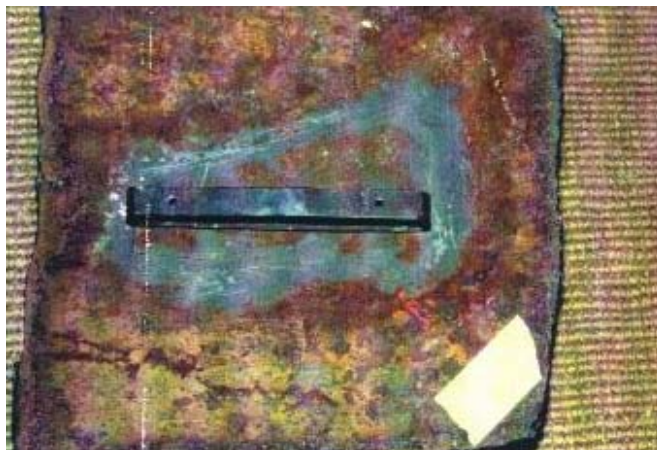
Танкер водоизмещением 15.000 тонн загруженный бензином пропорол днище. Площадь дефекта 200 x 700 мм. Ремонт выполнен под водой с использованием ММ-металл UW с отвердителем UW9 и металлической пластины.
