Worldwide repairs carried out with PolymerMetal®

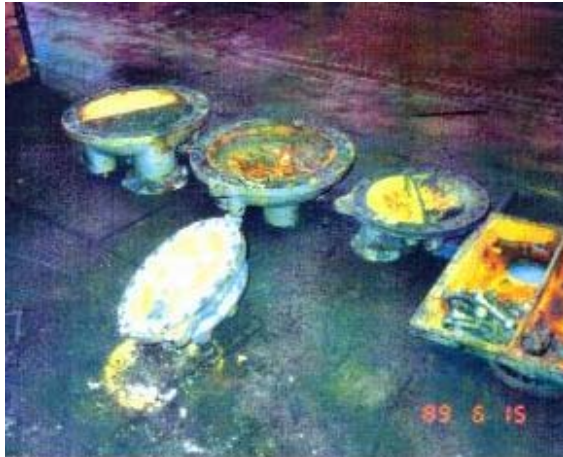
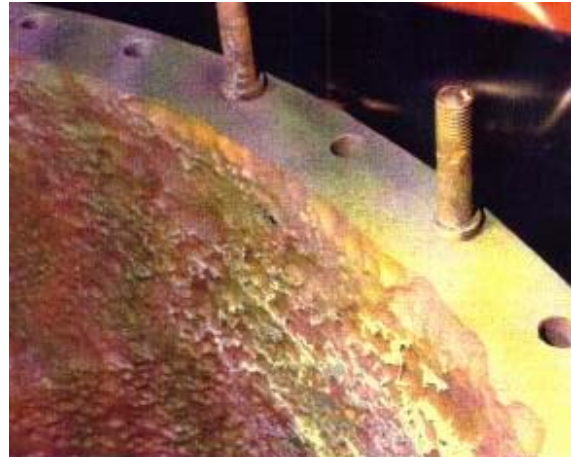
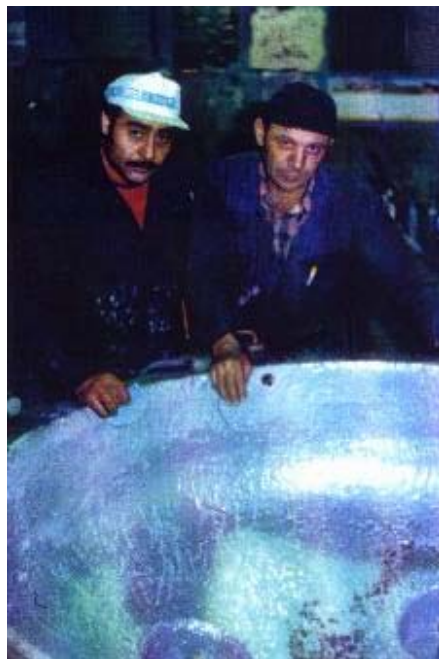
Из-за плохого технического содержания в период консервации крышки 3-х конденсаторов площадью 6 м² каждая прокорродировали на глубину до 3 см. Для восстановления потери объема потребовалось наложить примерно 200 кг Керамиум-пасты с отвердителем CE.
