Worldwide repairs carried out with PolymerMetal[®]

REP-# 070

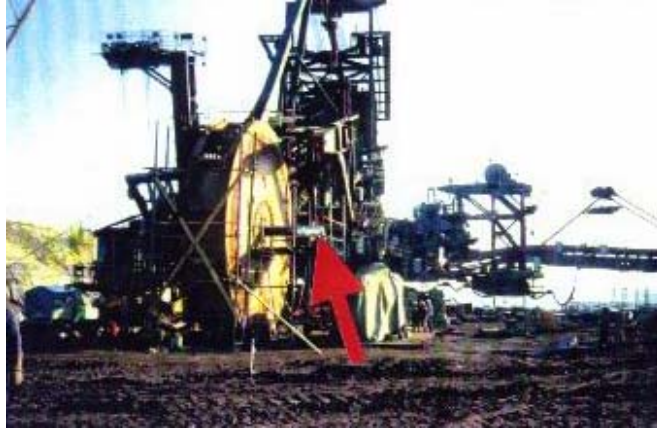
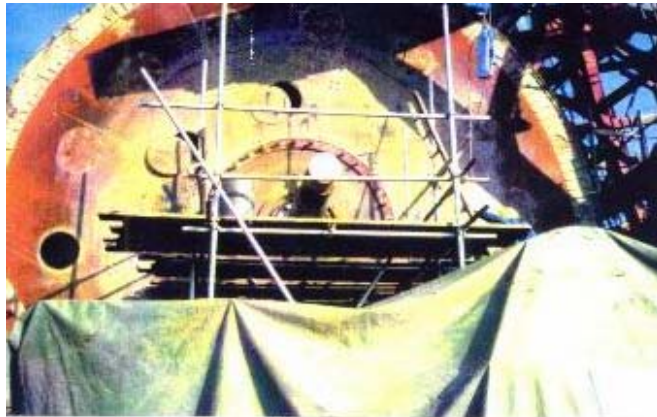
Ремонт роторного экскаватора для открытой горной выработки выполнен жидкотекучим Керамиумом. Главный вал рабочего колеса диаметром 360 мм имел абразивные повреждения по длине 400 мм. Перед восстановлением диаметр уменьшился до 350 мм.
