*Worldwide repairs carried out with PolymerMetal<sup>®</sup>*

**REP-# 085**

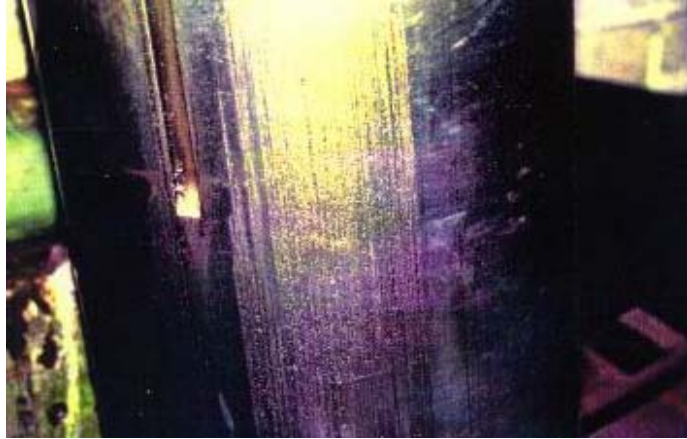
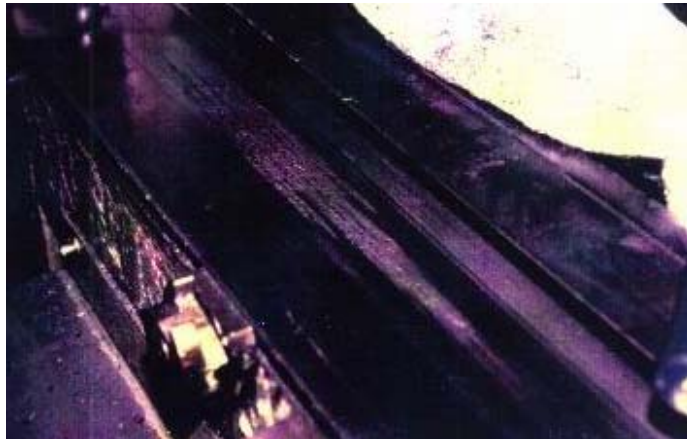
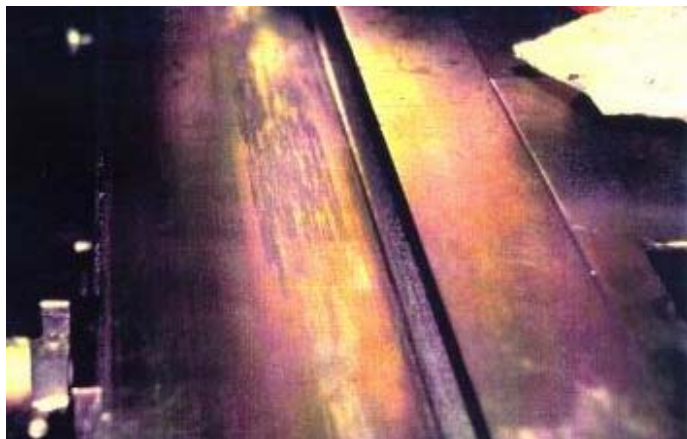
Продольные и поперечные борозды на вертикальной направляющей сверлильного станка заполнены ПолимерМеталлом Молиметалл с последующей механической зачисткой до необходимого размера.
