Worldwide repairs carried out with PolymerMetal®

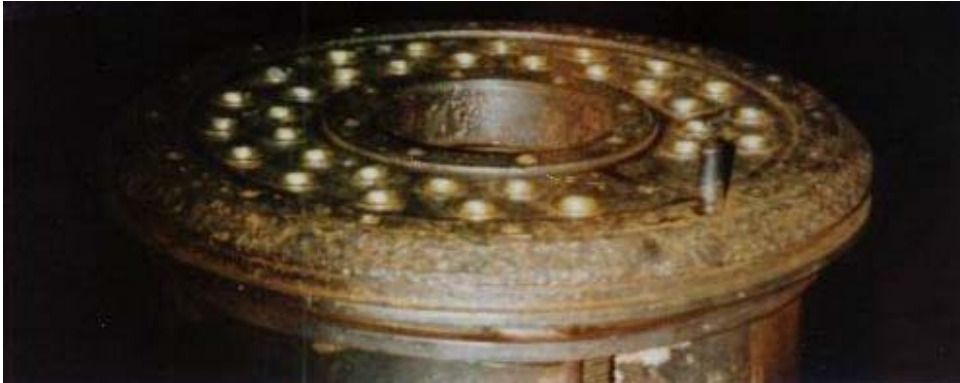
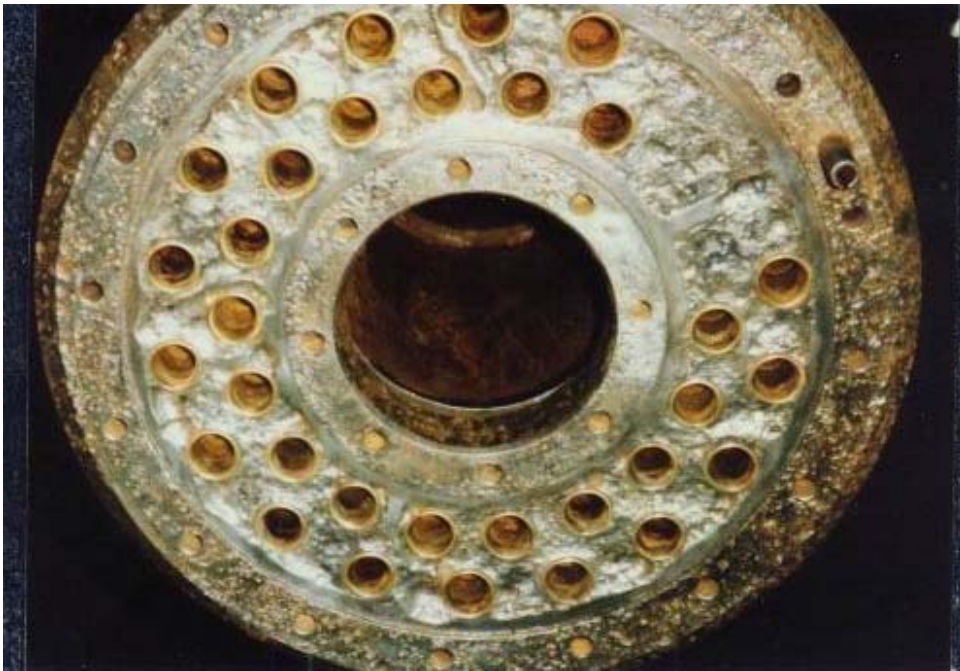
REP-# 089

Ремонт трубной решетки доохладителя компрессора золообдува на теплоцентрали выполнен Керамиумом. Покрытие нанесено в два этапа: первый слой - Керамиум пастообразный, второй - Керамиум жидкотекучий.
