Worldwide repairs carried out with PolymerMetal®

REP-# 090

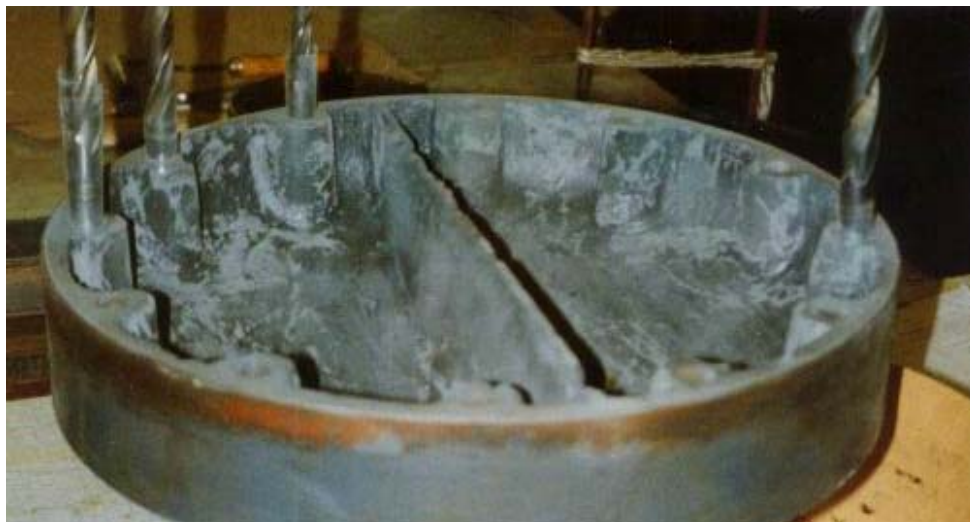
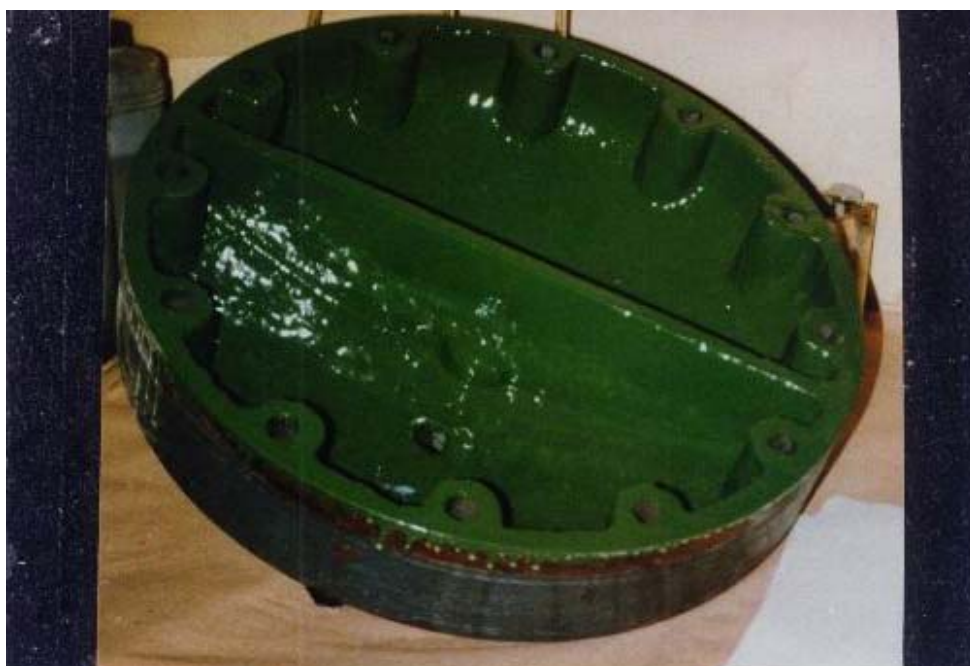
Ремонт внутренней поверхности крышки холодильника выполнен износостойким ПолимерМеталлом Керамиум. Покрытие выполнено в два этапа: вначале нанесен пастообразный Керамиум с отвердителем CE, затем жидкотекучий Керамиум с отвердителем CE1.
