Worldwide repairs carried out with PolymerMetal®

REP-# 101

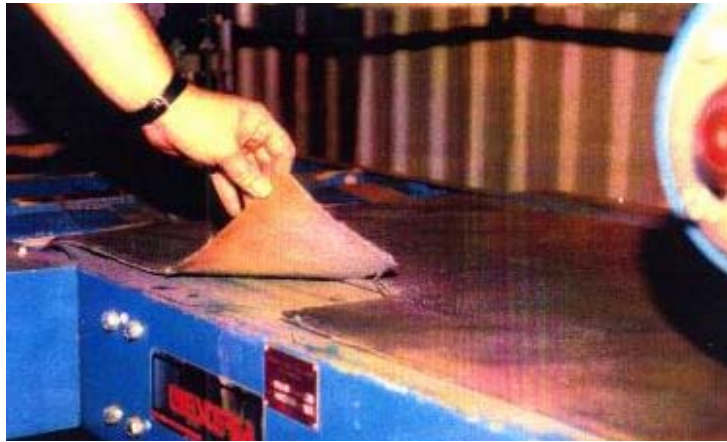
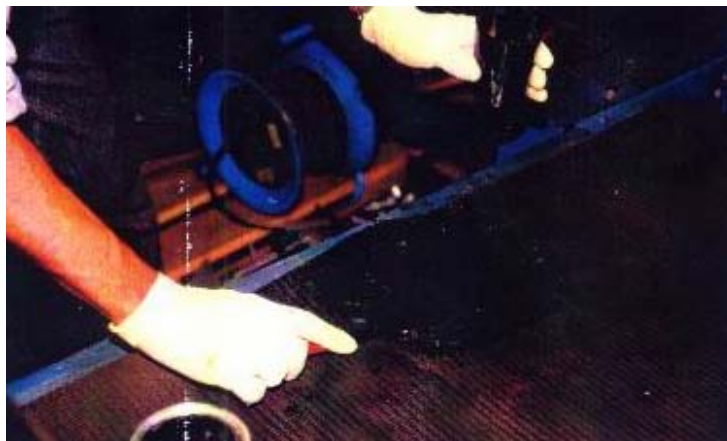
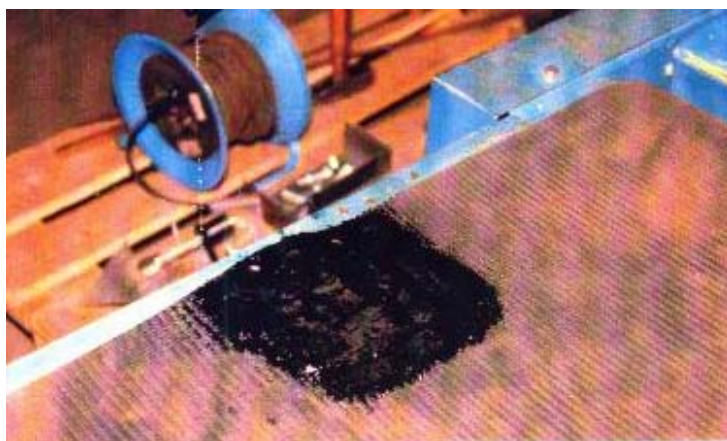
Транспортерная лента компостного производства имела разрыв треугольной формы размером 120x130 мм. После очистки и обезжиривания посредством ММ-обезжиривателя Z был нанесен ММ-Эластомер 95 с отвердителем EL1. Впоследствии конвейер вновь запущен в работу с растягивающим напряжением 5 бар.
