REP-# 102

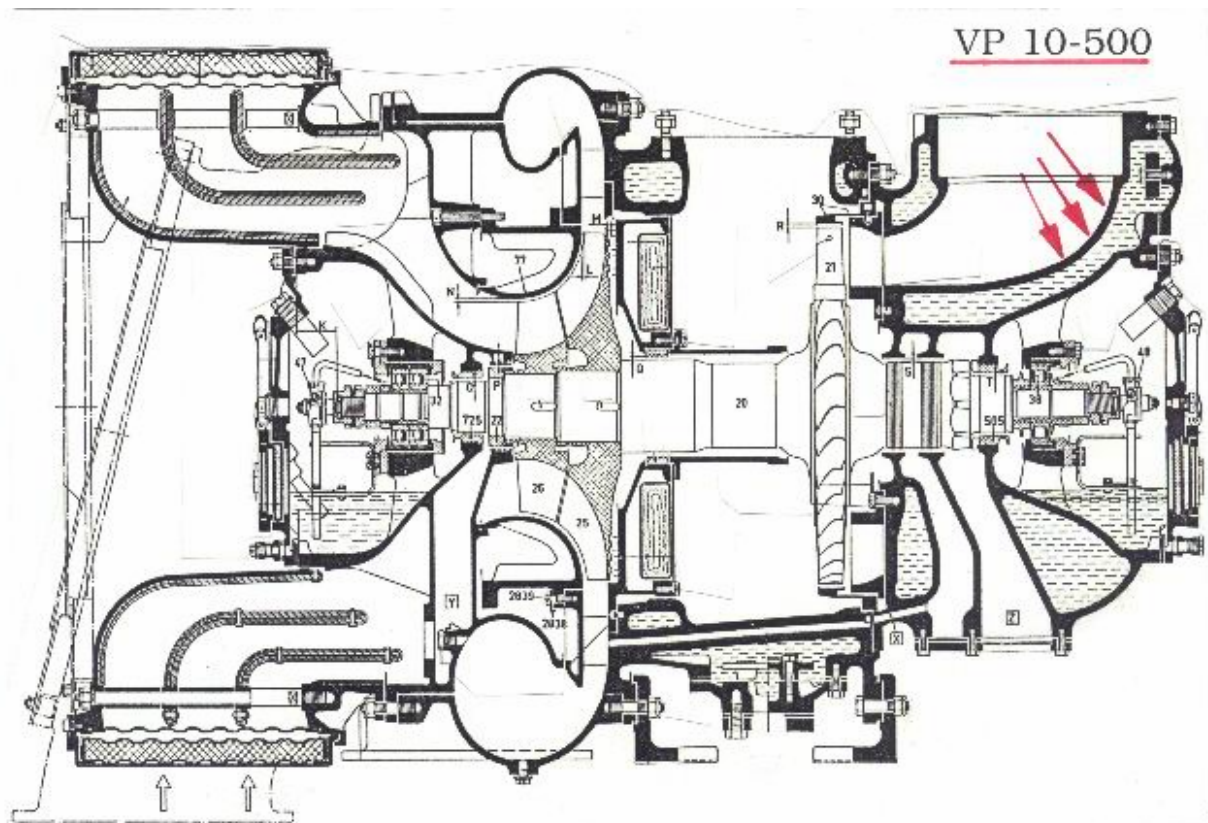
Ремонт судового турбокомпрессора выполнен VP 10-500. Дыра соединяющая газход с водяной рубашкой устранена ПолимерМеталлом VP 10-500. Для армирования использована стекловолоконная ткань в два слоя.
