Worldwide repairs carried out with PolymerMetal®

REP-# 106

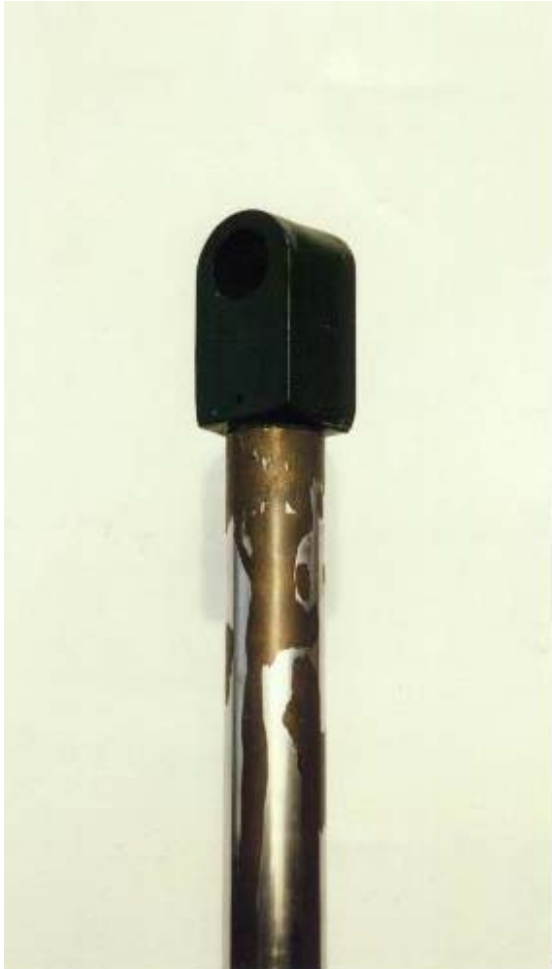
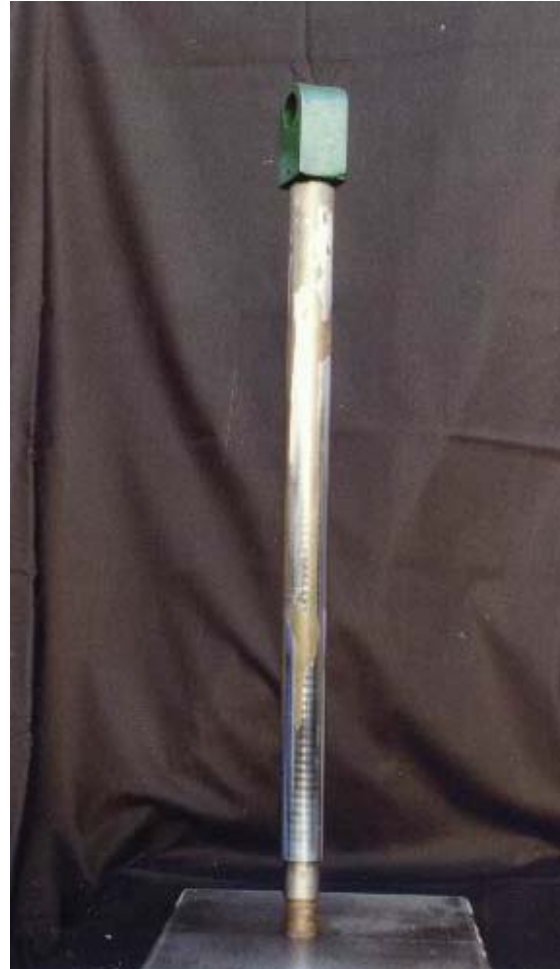
Отслоение хромированного покрытия на гидравлическом штоке. Ремонт выполнен Молиметаллом, так как требовалось нанести очень тонкий слой с антифрикционными свойствами.
