Worldwide repairs carried out with PolymerMetal®

REP-# 115

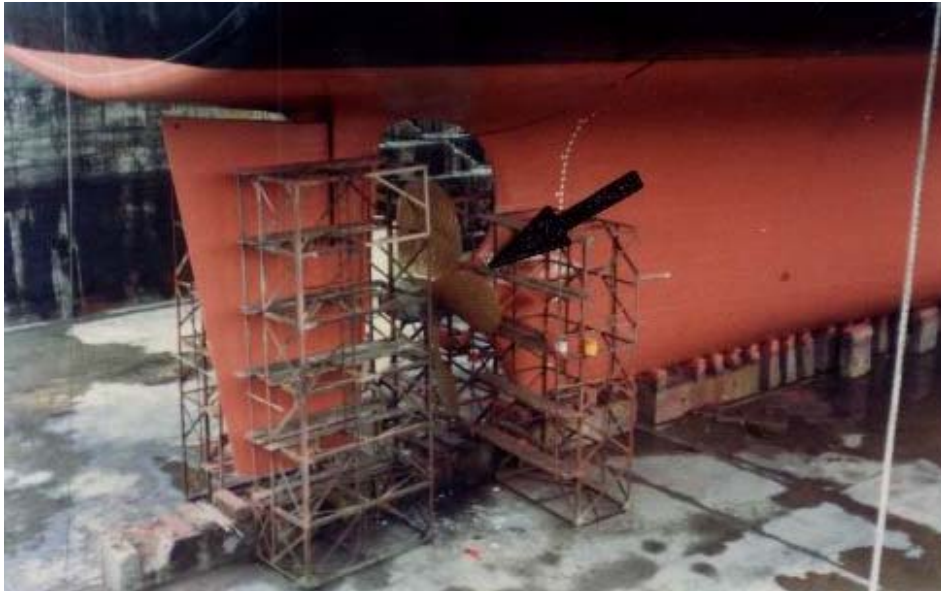
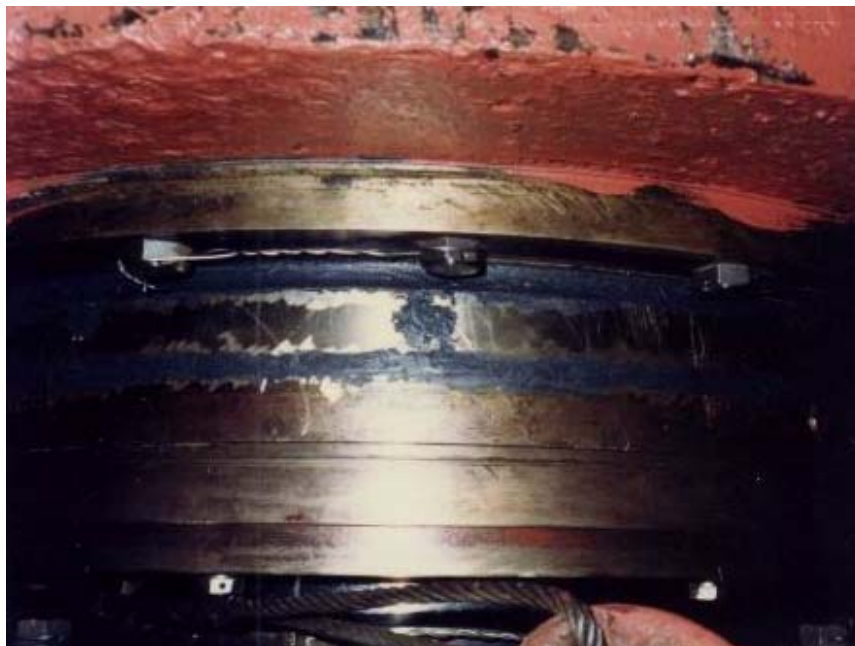
Устранение утечек через сальниковое уплотнение. Ремонт затруднялся постоянным просачиванием смазки на дефектные участки. Ремонт выполнен методом Direct-MM-Bonding , т.е. ПолимерМеталл наносился на маслянистую поверхность. Работы выполнена MM-металлом oL-сталькерамика с отвердителем красный.
