Worldwide repairs carried out with PolymerMetal®

REP-# 118

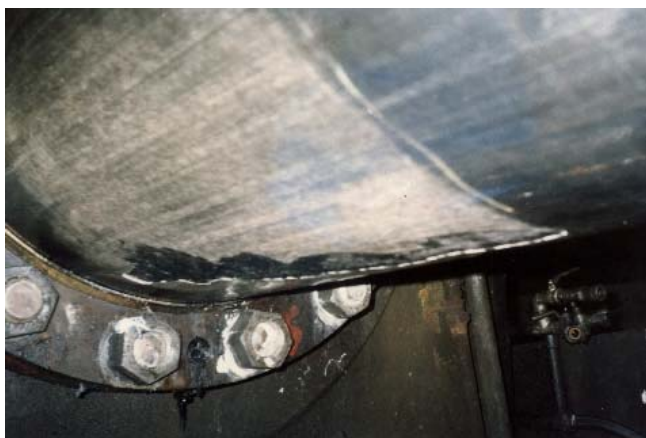
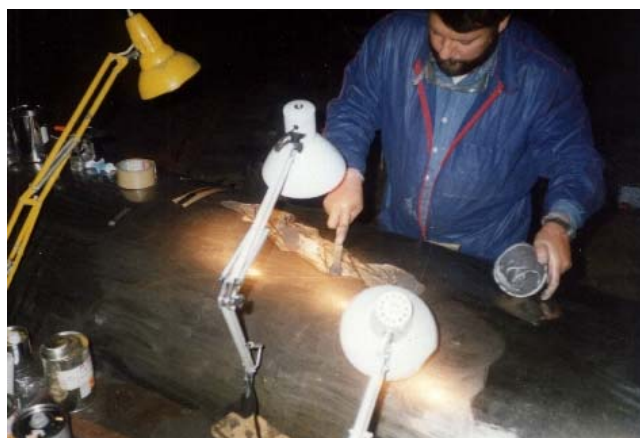
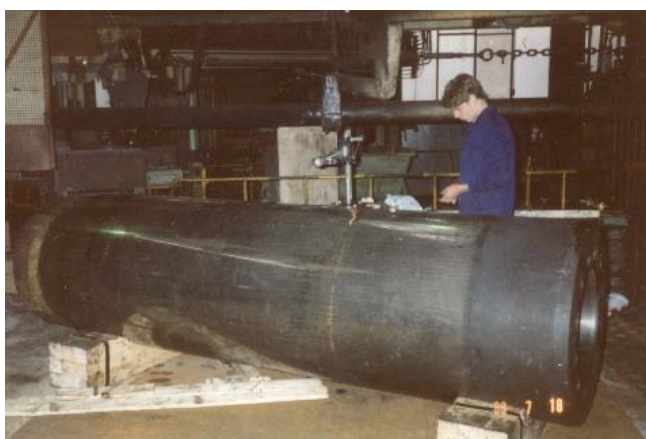
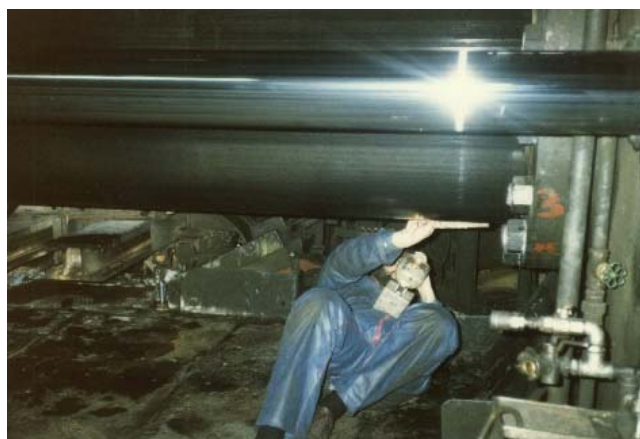
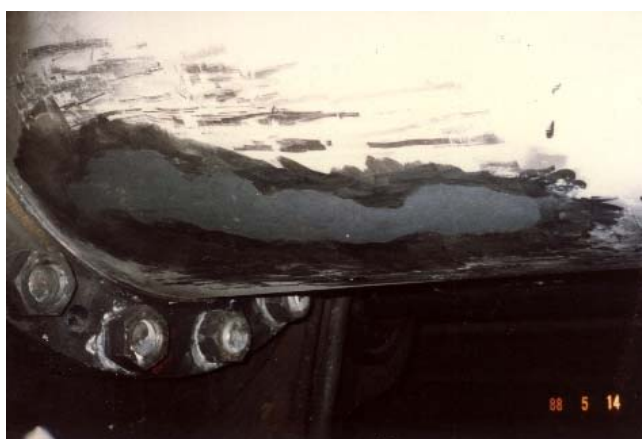
Ремонт упрочняющего покрытия плунжера экструзионного пресса выполнен ММ-металлом SS-сталькерамика. Разрушение было вызвано усталостью металла. Длина плунжера: 3800 мм, диаметр: 952 мм, вес: 13 тонн, материал: белый чугун, твердость поверхности: 420 НВ, давление в гидросистеме: 350 бар, рабочее давление: 2000 тонн. Покупка нового плунжера стоила бы 81.000 евро, а срок его поставки ~9 месяцев.
