## Worldwide repairs carried out with PolymerMetal®

REP-# 124

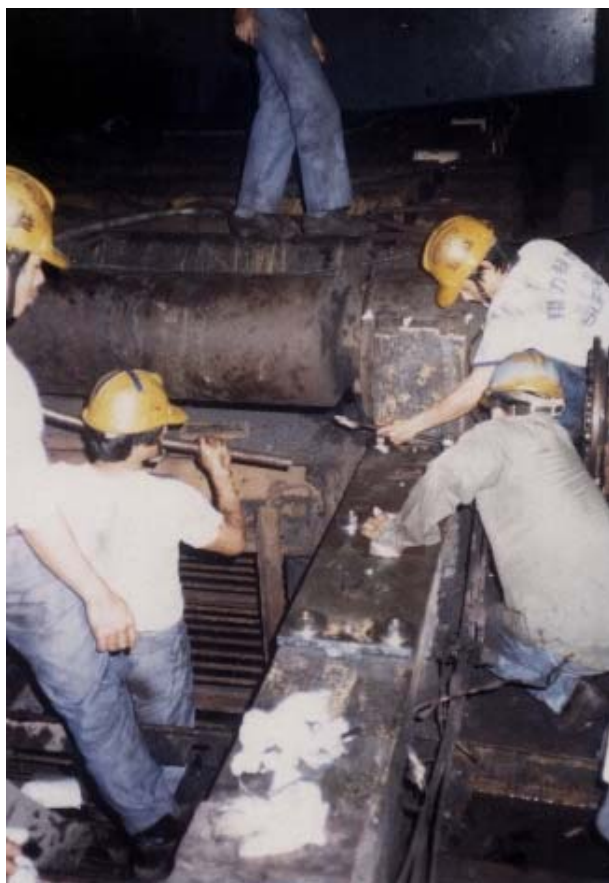
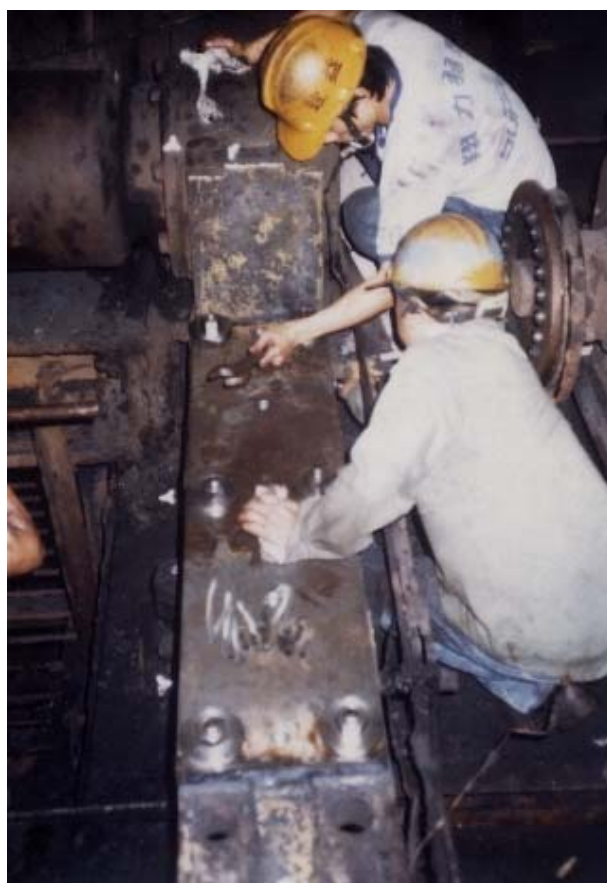
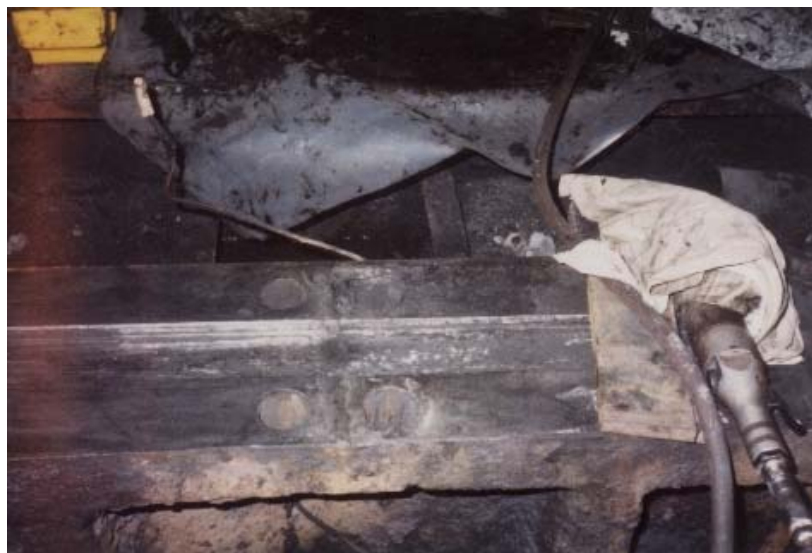
Стертая и подвергшаяся коррозии станина опорного подшипника листового прокатного стана восстановлена ММ-металлом SS-сталькерамика с желтым отвердителем. Точный размер поверхности сформирован металлической пластиной.
