*Worldwide repairs carried out with PolymerMetal®*

REP-#138

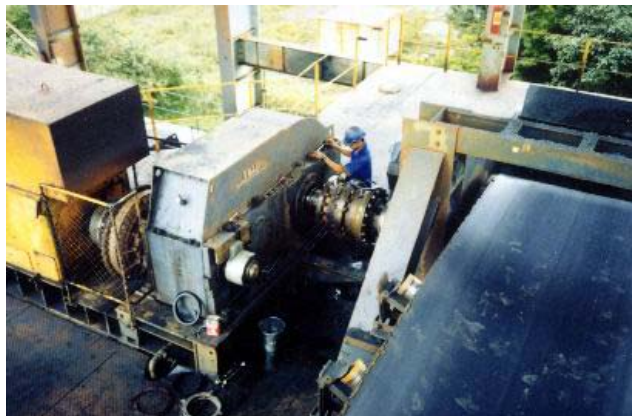
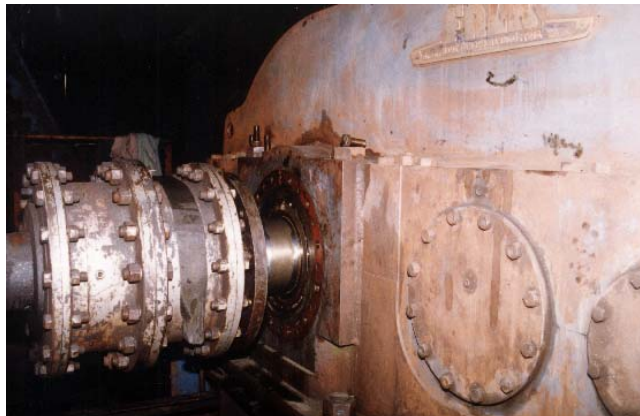
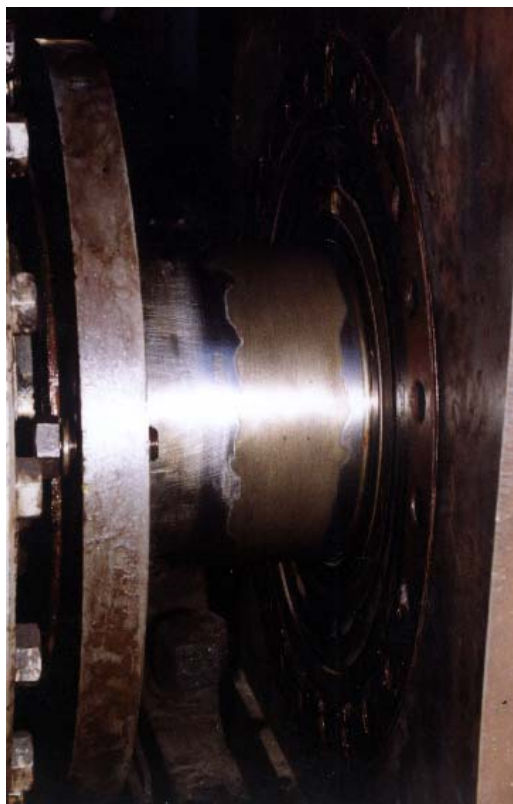
Изношенный вал редуктора двигателя привода конвейерной ленты восстановлен ПолимерМеталлом. Молиметалл был нанесен на поврежденный вал и, после частичного отвердевания, вручную отшлифован шкуркой до желаемого размера. Применение ПолимерМеталла позволило исключить множество проблем связанных с разборкой и демонтажом вала. Благодаря этому прогрессивному способу ремонта клиент сэкономил 67 часов на простое механизма.
