Worldwide repairs carried out with PolymerMetal[®]

REP-#143

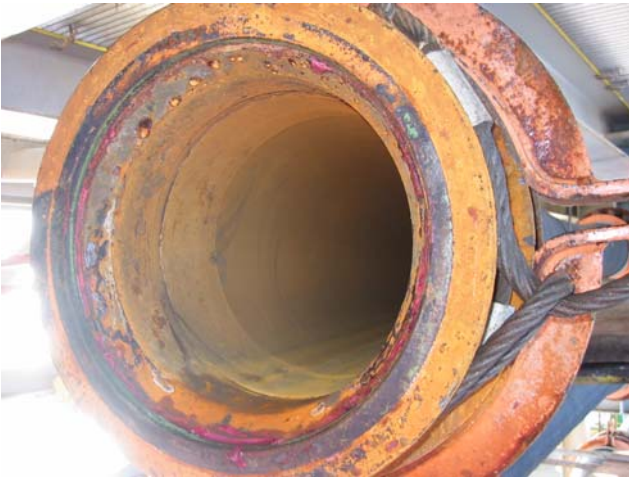
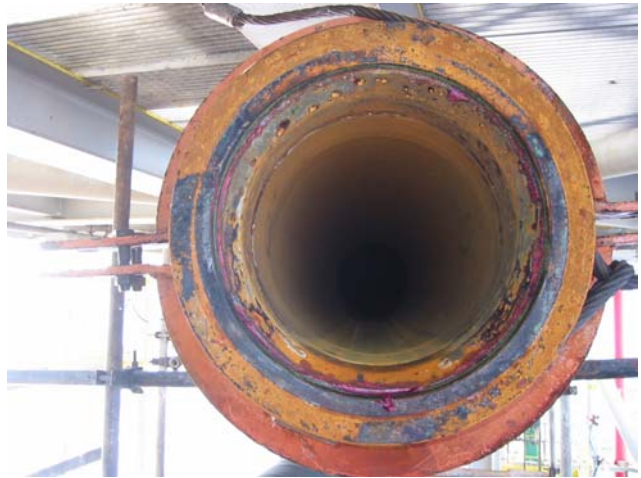
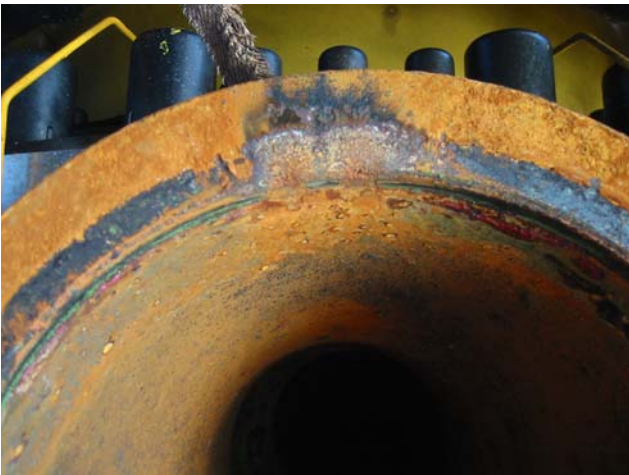
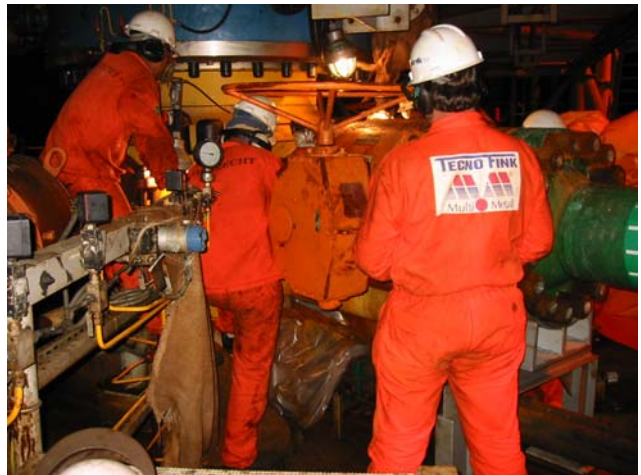
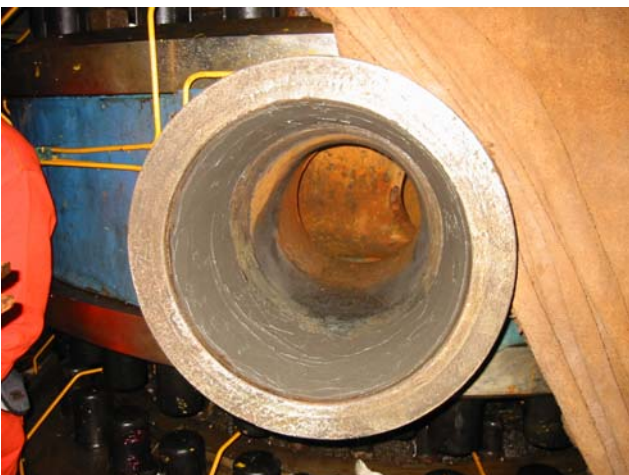
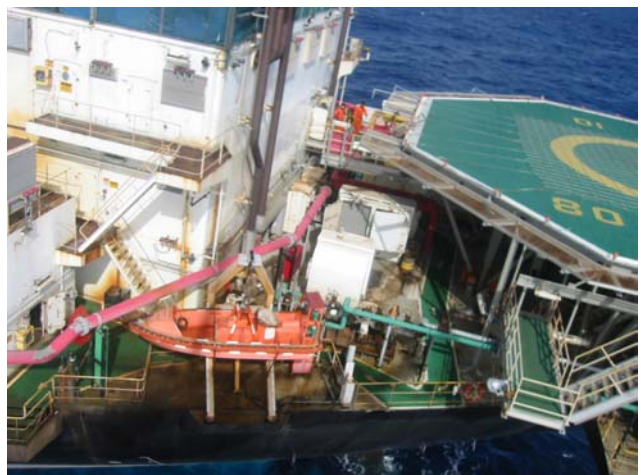
Трубопроводная арматура на нефтяной платформе имела повреждения. Проблема: абразивный износ вызванный перекачиванием по трубам морской воды с песком. Потеря металла была восстановлена пастообразным Керамиумом.
