Worldwide repairs carried out with PolymerMetal®

REP-#145

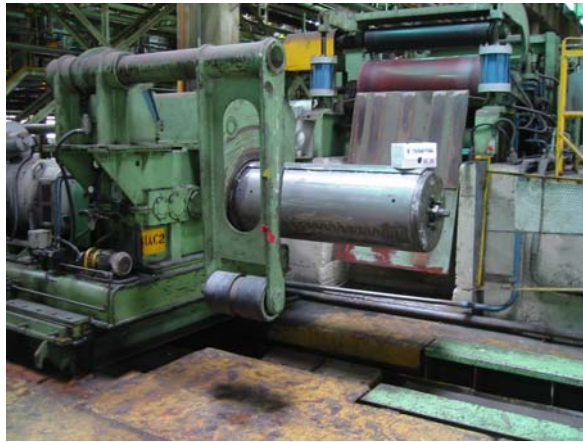
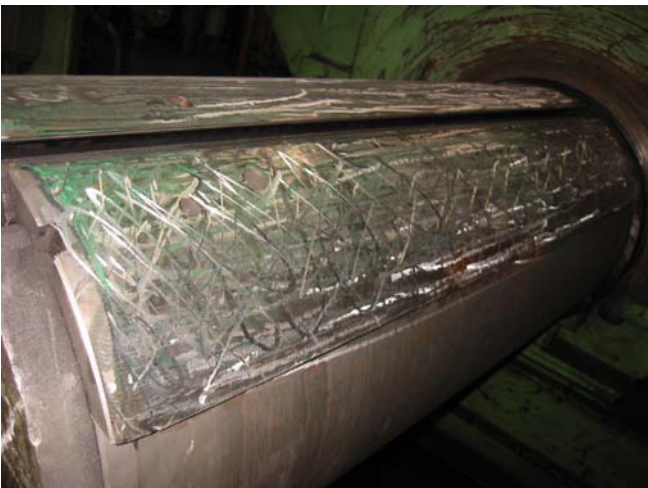
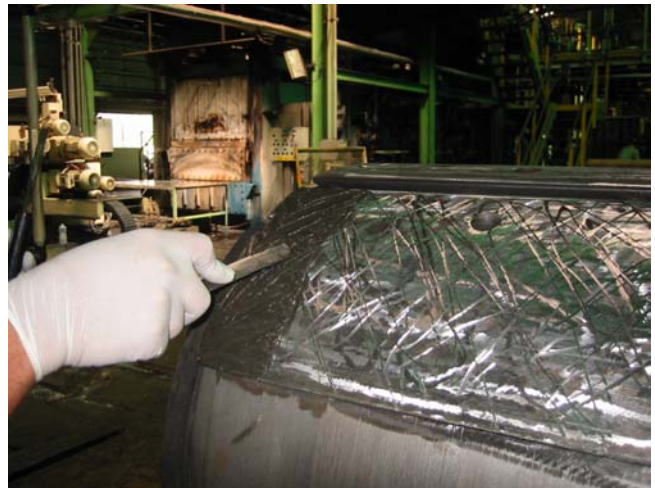
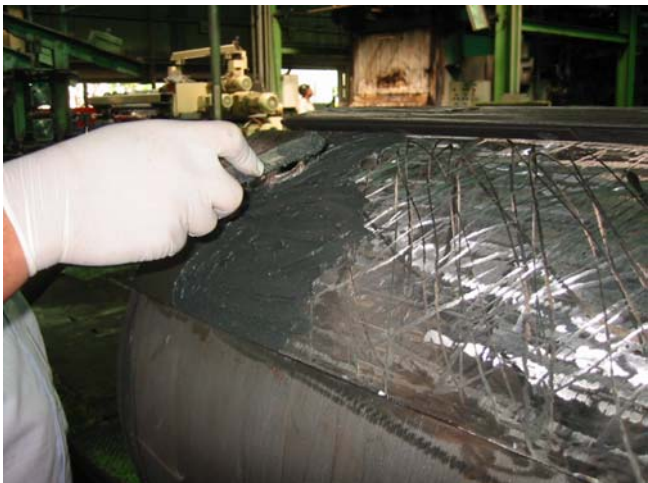
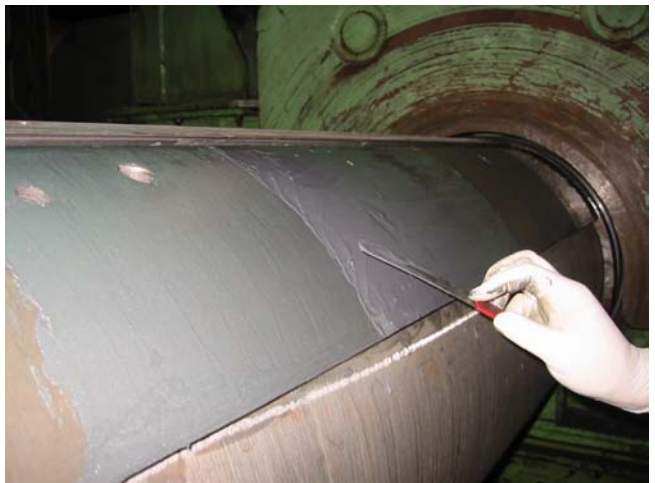
Накатно-резательный станок имел механический износ. После придания шероховатости поверхность покрыли ПолимерМеталлом ММ-металл SS-сталь. Это позволило поддержать станок в рабочем состоянии.
