*Worldwide repairs carried out with PolymerMetal®*

**REP-#155**

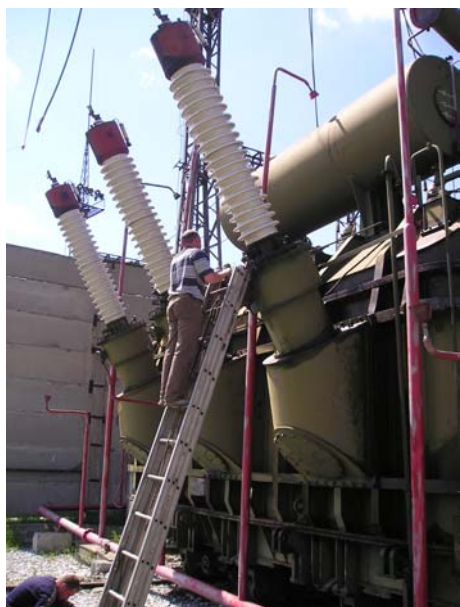
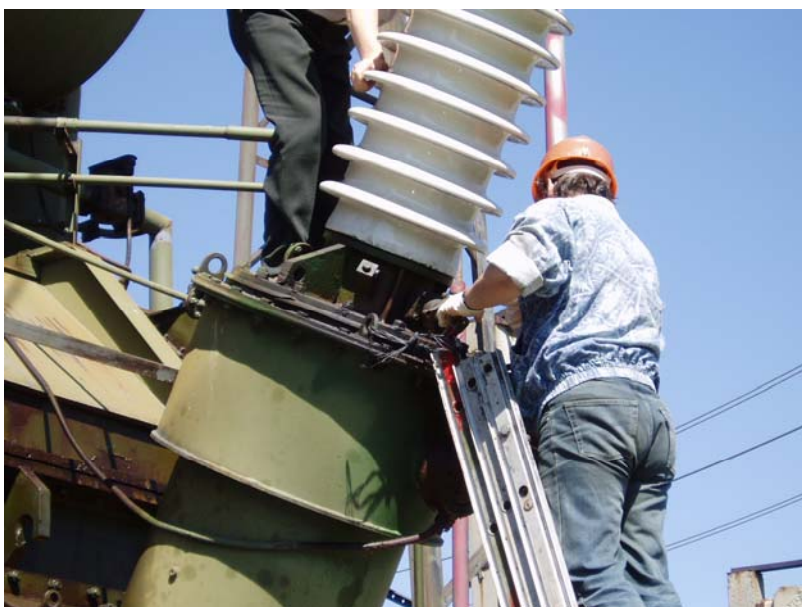
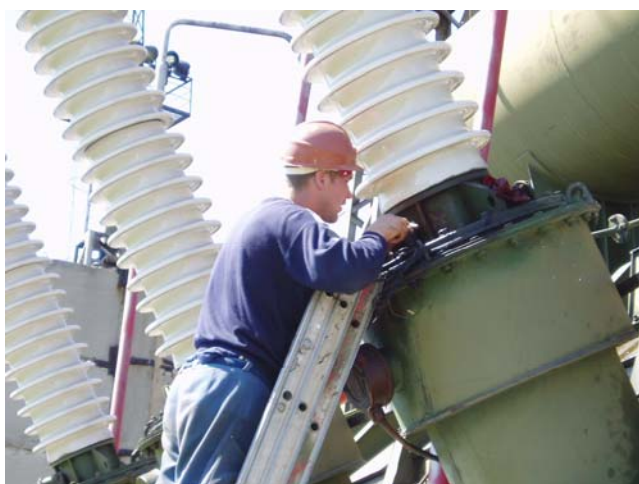
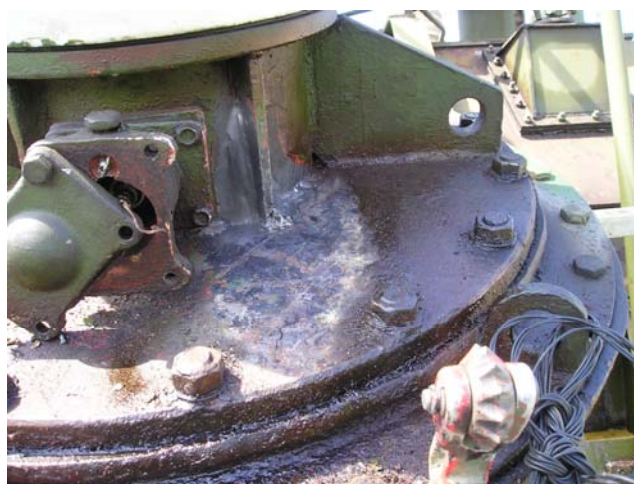
Ремонт трещины длиной ~80 мм в вертикальном сварном шве выполнен по технологии "Direct-MM-Bonding" с помощью MM-металла oL-сталькерамика с отвердителем красный и желтый.
